**ORDEN DE INSPECCIÓN**  
Nro. 2026\_03\_22\_37127

<b>Fecha:</b>	22/03/2026	<b>CUIT/DNI:</b> 30500658912
<b>Razón Social:</b>	ATANOR SCA	
<b>Rubro:</b>	FABRICACIÓN Y FRACCIONAMIENTO DE SUSTANCIAS QUÍMICAS (PLAGUICIDAS Y PRODUCTOS QUÍMICOS DE USO AGROPECUARIO)	
<b>Domicilio:</b>	DR. ROMÁN SUBIZA 1150	
<b>Localidad:</b>	San Nicolás	<b>Partido:</b> San Nicolás
<b>Ubicación:</b>	<a href="#">Ver Mapa</a>	
<b>Acta Gedo:</b>	ACTA-2026-08147897-GDEBA-DFIMAMGP ACTA-2026-07842772-GDEBA-DFIMAMGP	
<b>Expediente:</b>

### INFORME DE INSPECCIÓN

<b>Acta/s Nro.</b>	C00024946		<b>Nro. OI</b>		
<b>Fecha</b>	22 - 3 - 26	<b>Hr. Inicio</b>	10:20	<b>Hr. Fin</b>	1:00
<b>Motivo</b>	Inspección de control de la empresa				
<b>Razón social:</b>	ATANOR SCA				
<b>Rubro:</b>	Fabricación o fraccionamiento de sustancias químicas Plaguicidas y Productos Químicos de uso Agropecuario				
<b>CUIT / DNI</b>	30-50065891-2				
<b>Domicilio:</b>	Roman Subiza 1150				
<b>Localidad:</b>	San Nicolas	<b>Partido:</b>	San Nicolas

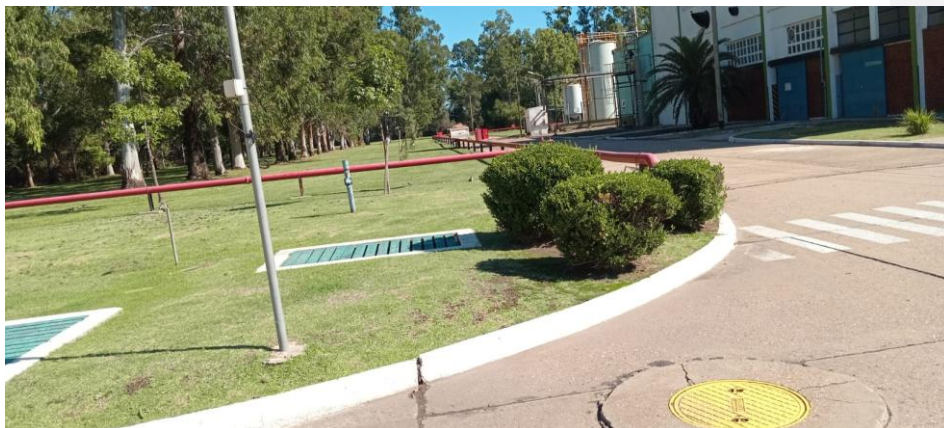
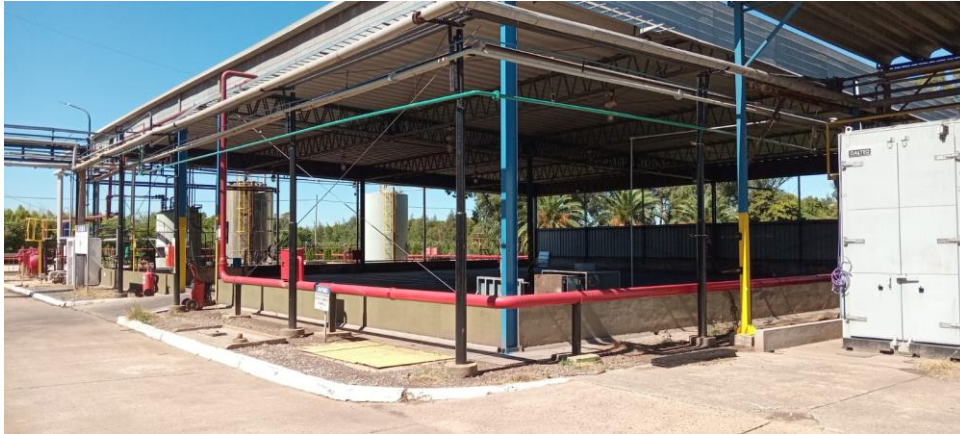
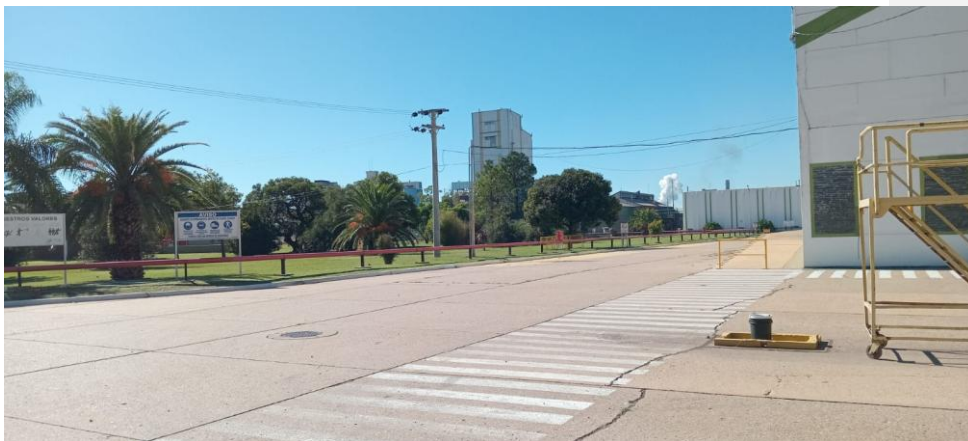
Vistas de planta sin personal para actividad productiva

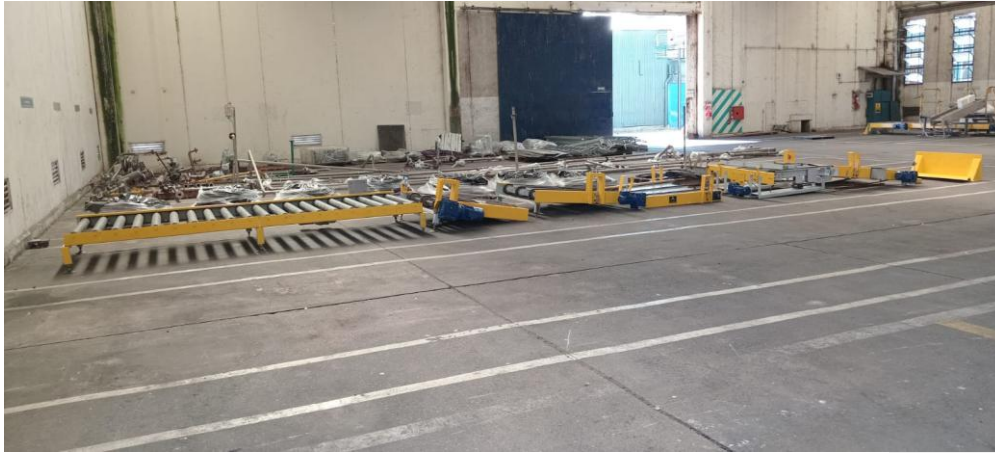
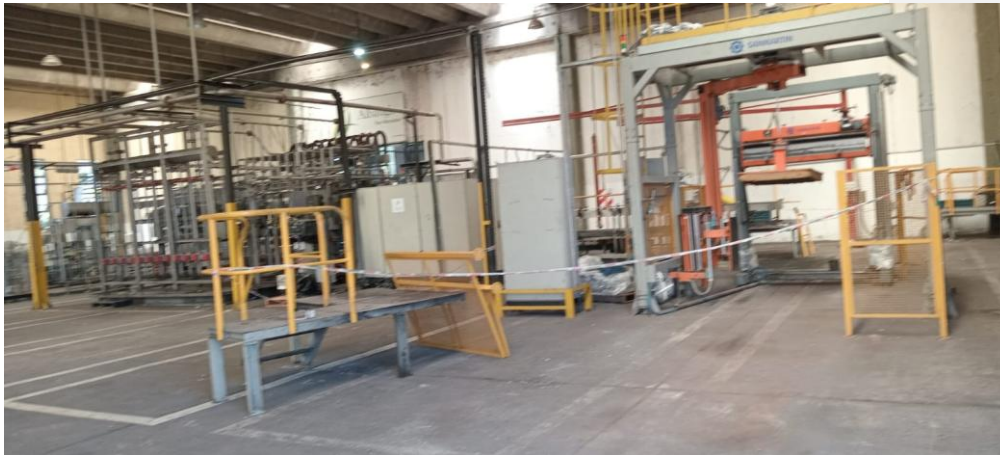
3) Se recorre la empresa, observando equipos en proceso de desmantelamiento, cañería y accesorios empaquetados para su traslado. En depósito, envases de 20 litros vacíos y limpios, preparados para su retiro y bins vacíos, preparados en caso de necesidad.

## Desarmados de Equipos y cables

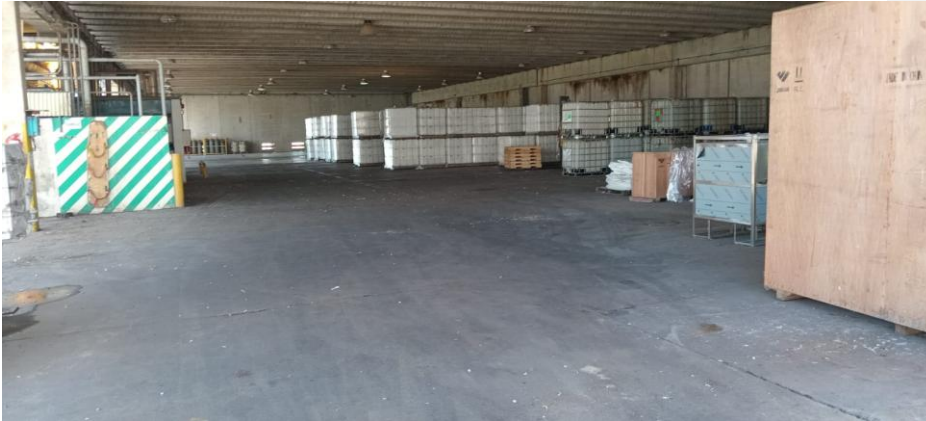
## Deposito con bins vacios y bidones vacios y limpios

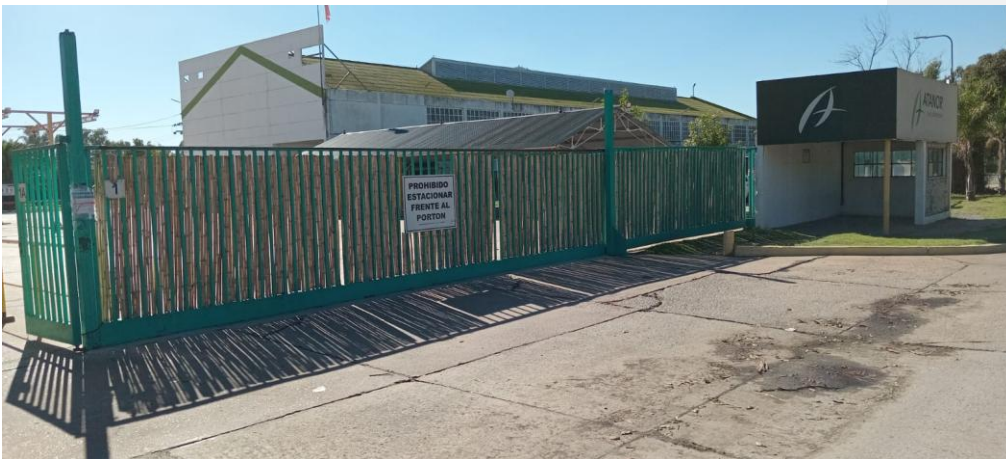
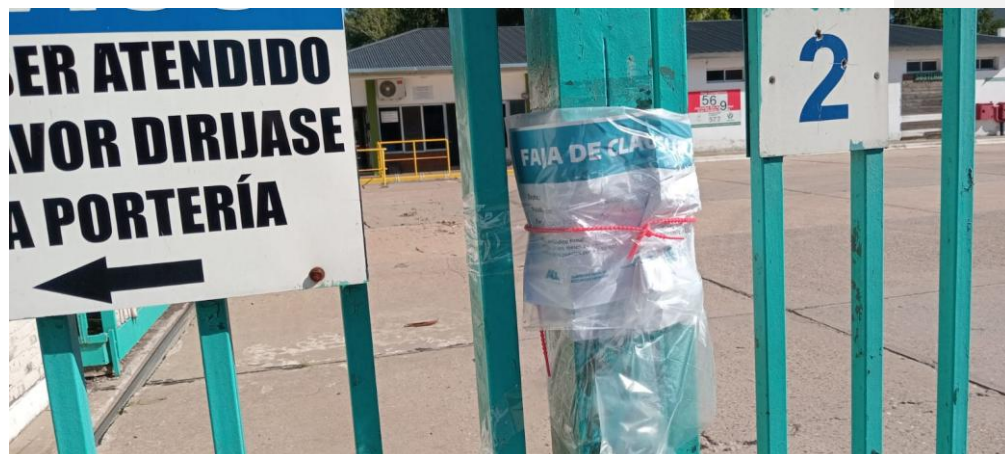
- 1) La empresa se encuentra sin actividad productiva. Los portones de ingreso se observan con fajas y precintos de clausura.
- 2) El personal del ADA se encuentra recorriendo la empresa, realizando un control del sistema tratamiento efluentes y la provisión de agua, debido a que por condiciones climáticas, no se pudo realizar en el día de ayer, dicho control, cuando se colocaron los precintos y las fajas de clausura en portones de ingreso.

Portones cerrados con fajas y precintos
