Ref.: EX-2021-10427446-GDEBA-DGAOPDS

RAZON SOCIAL:	ATANOR S.C.A.	
RUBRO:	Fabricación y fraccionamiento de sustancias químicas	
DOMICILIO:	Dr. Román Subiza N°1150	
	LOCALIDAD	San Nicolás
	PARTIDO	San Nicolás
	COORD. GPS	S 33° 20' 49.49" – O 60° 11' 24.41"
FECHA:	8 y 9 de Mayo de 2025	
ACTAS:	ACTA: B N° C10891 - ATM N° 987/988/989

DESCRIPCIÓN DE LAS ACTUACIONES

MONITOREO DE CALIDAD DE AIRE

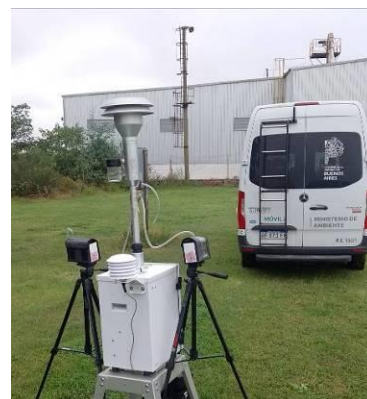
Sitio de muestreo	Coordenadas	Analito	Muestra
Sitio 1: Cercano a empresa ACA	S 33°20'44,53" O 60°11'06,38"	PM 2,5	13391 V
		NH ₃	13392 V
		SO ₂	13393 V
		VOC`s	13394 V
		DMA-DEA	13395 V

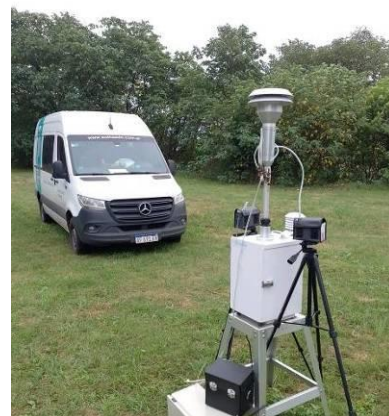
Sitio de muestreo	Coordenadas	Analito	Muestra
Sitio 2: Fondo de Atanor, sector de lagunas	S 33°20'34,34" O 60°11'18,10"	PM 2,5	13396 V
		NH ₃	13397 V
		SO ₂	13398 V
		VOC`s	13399 V
		DMA-DEA	13400 V

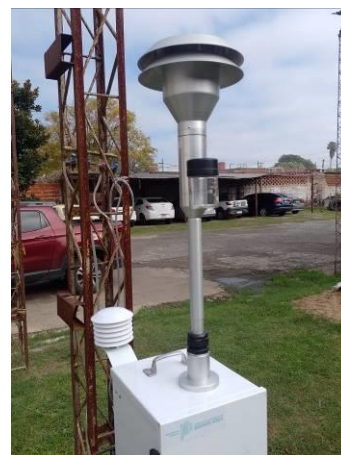
Sitio de muestreo	Coordenadas	Analito	Muestra
Sitio 3: Cuartel de Bomberos San Nicolás	S 33°20'40,65" O 60°11'42,15"	PM 2,5	13401 V
		NH ₃	13402 V
		SO ₂	13403 V
		VOC`s	13404 V
		DMA-DEA	13405 V

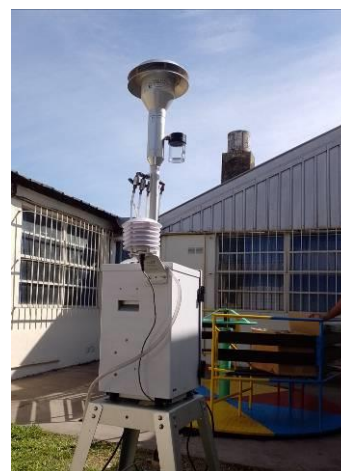
Sitio de muestreo	Coordenadas	Analito	Muestra
Sitio 4: Centro comunal – Don Bosco N°1245	S 33°21'17,72" O 60°11'36,48"	PM 2,5	13406 V
		NH ₃	13407 V
		SO ₂	13408 V
		VOC`s	13409 V
		DMA-DEA	13410 V

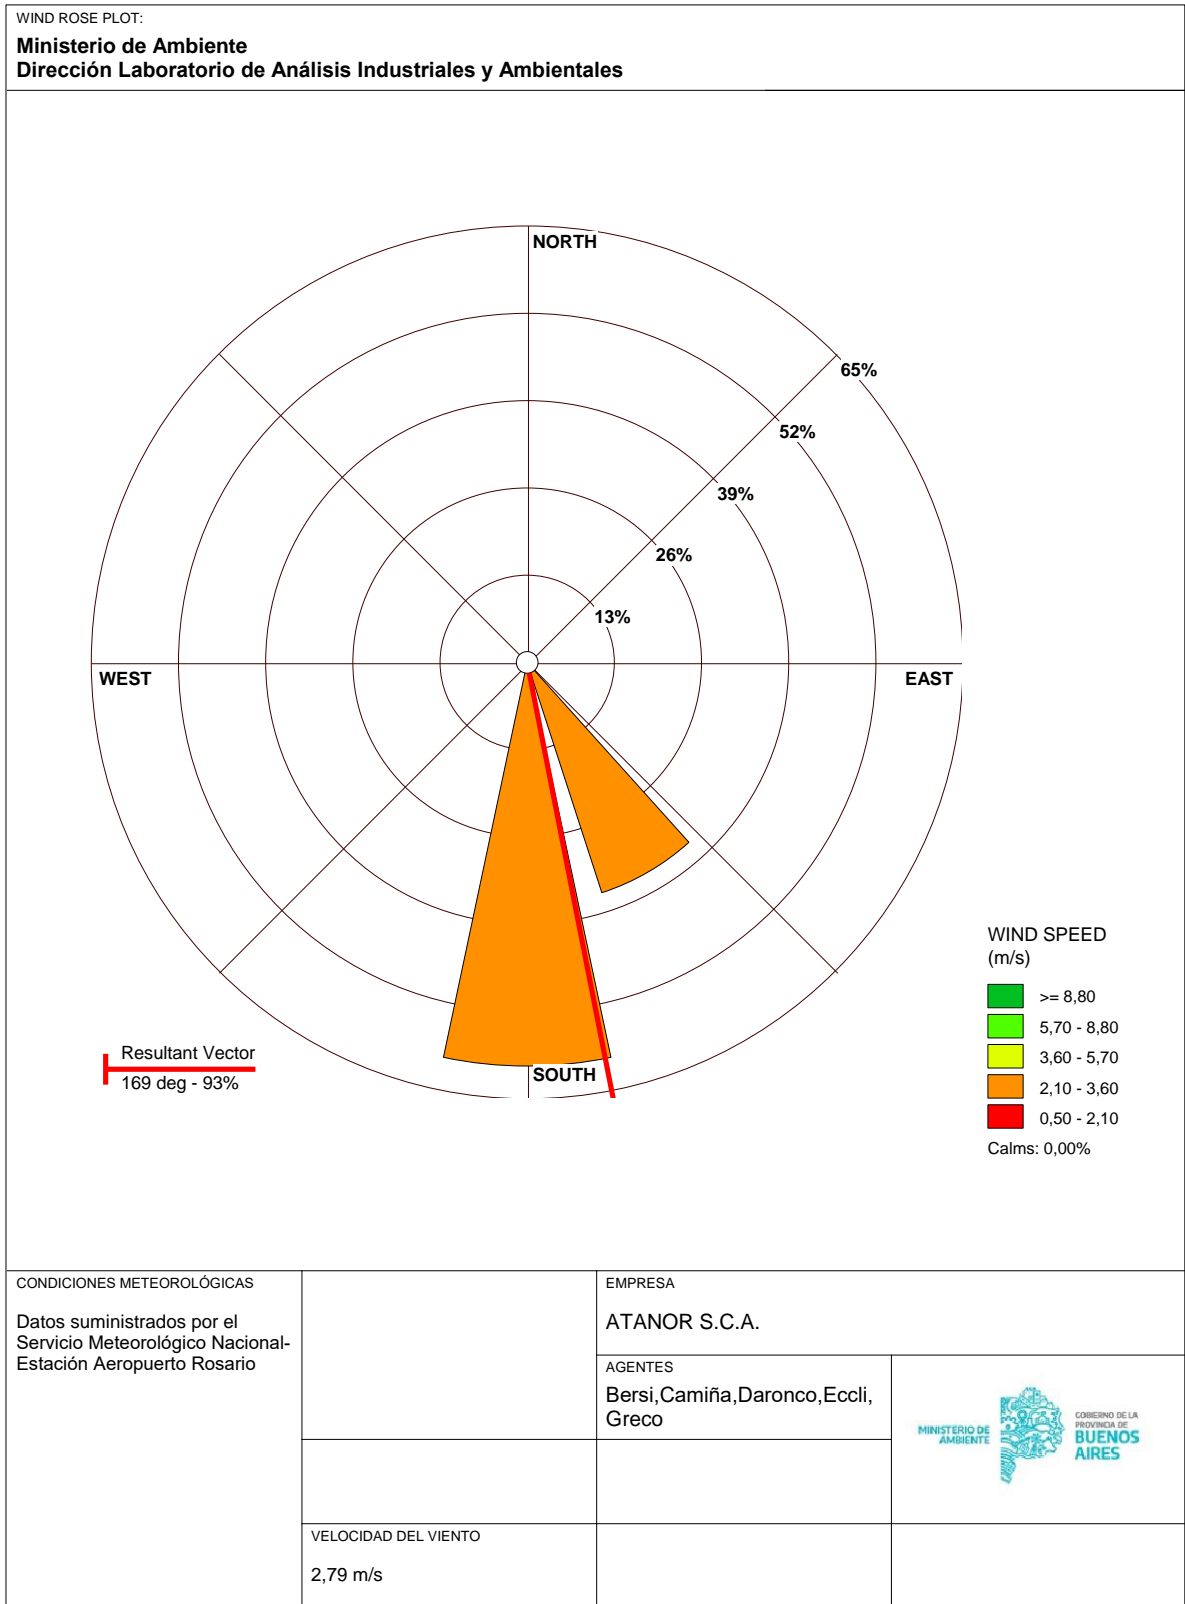
Rosa de los vientos

Durante todo el período de monitoreo, el viento predominante fue mayormente proveniente del sector SUR, con una velocidad promedio de 10 Km/h.

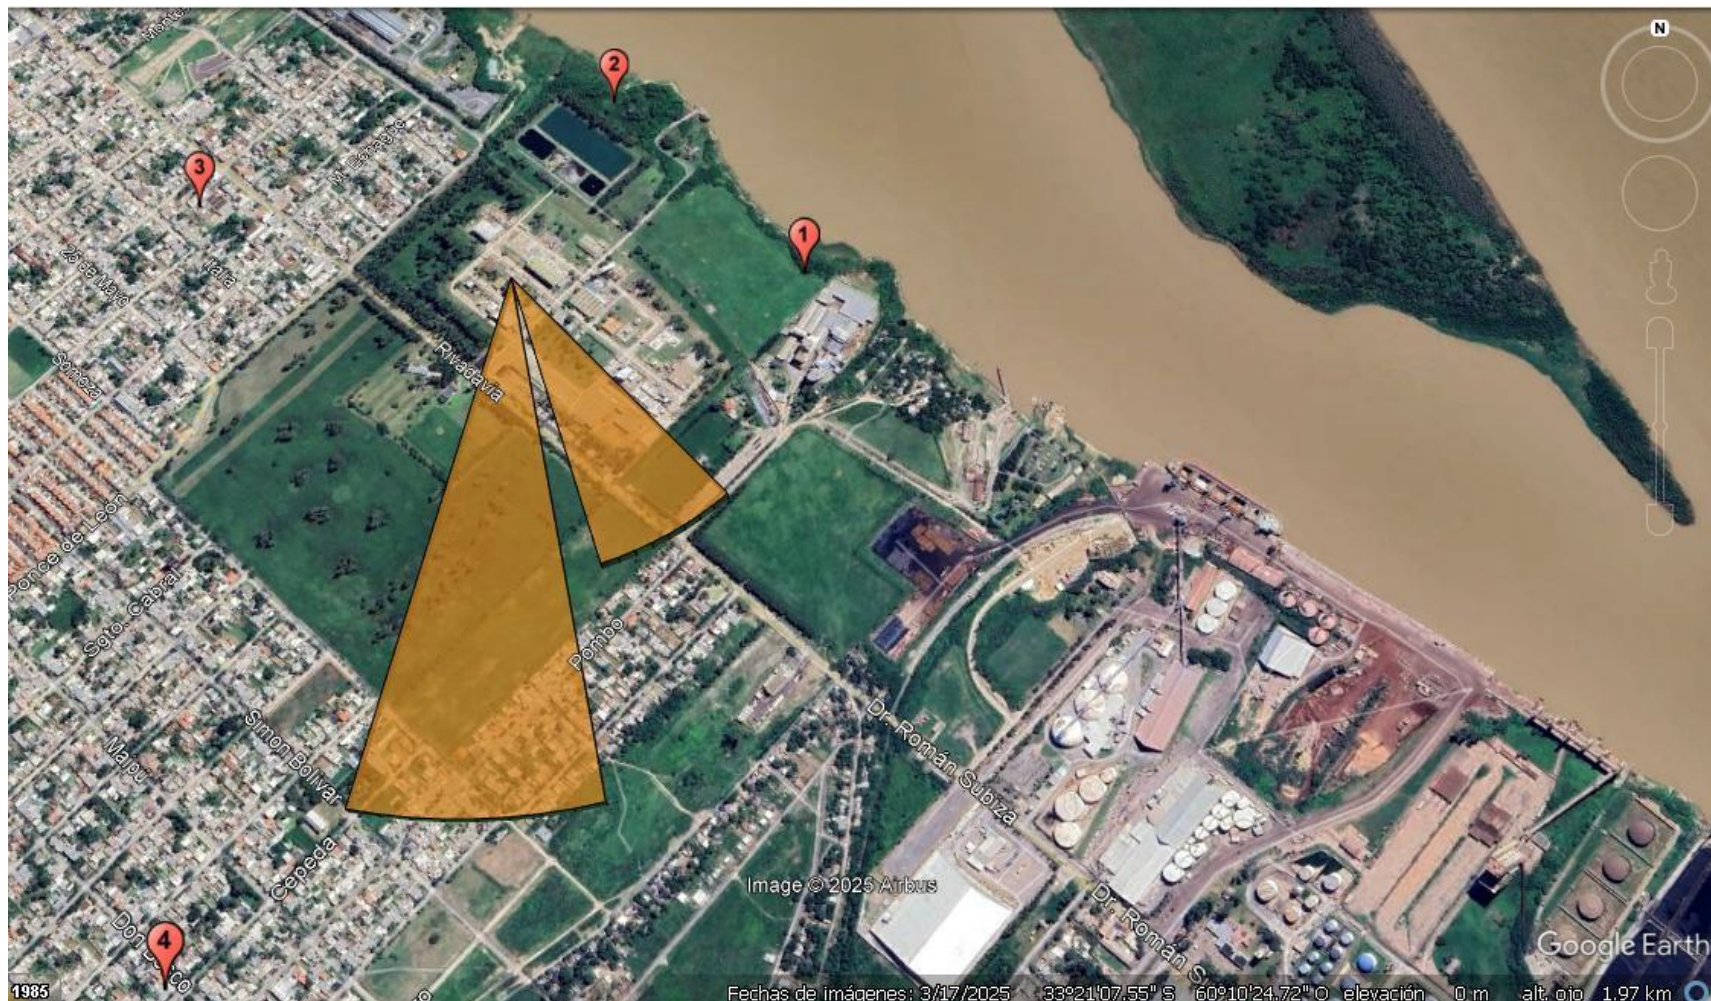
d) Imagen satelital con ubicación de estaciones de muestreo y dirección del viento predominante:
