Ref.: EX-2021-10427446-GDEBA-DGAOPDS

RAZON SOCIAL:	ATANOR S.C.A	
RUBRO:	Fabricación y fraccionamiento de sustancias químicas	
DOMICILIO:	Dr. Ramón Subiza N°1150	
	LOCALIDAD	San Nicolás
	PARTIDO	San Nicolás
	COORD. GPS	S 33° 20' 49.49" – O 60° 11' 24.41"
FECHA:	18 de Diciembre de 2024	
ACTAS:	ACTA: B N° C10863 - ATM N° 887/888

Implementar un estudio de calidad de aire, con el fin de evaluar las posibles migraciones de emisiones gaseosas, difusas y fugitivas, hacia el área de influencia directa de las empresas, ponderando el impacto ambiental de las actividades productivas a su entorno.

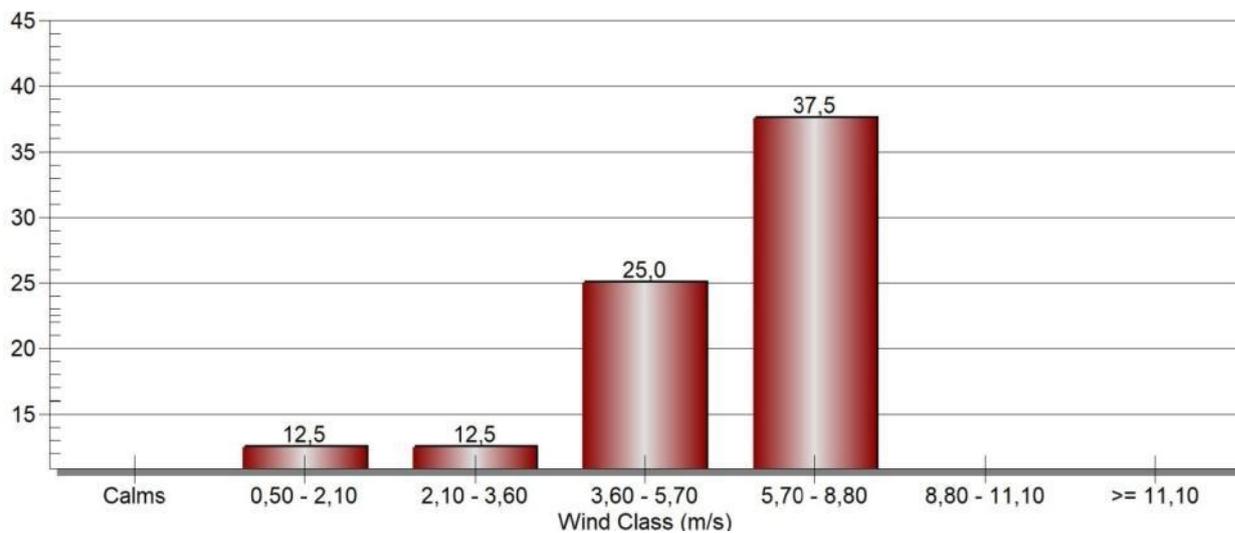
Distribución de frecuencia del viento m/s

Durante todo el período de monitoreo, el viento predominante fue mayormente proveniente del sector Noreste, con una velocidad promedio de 4,86 m/s.

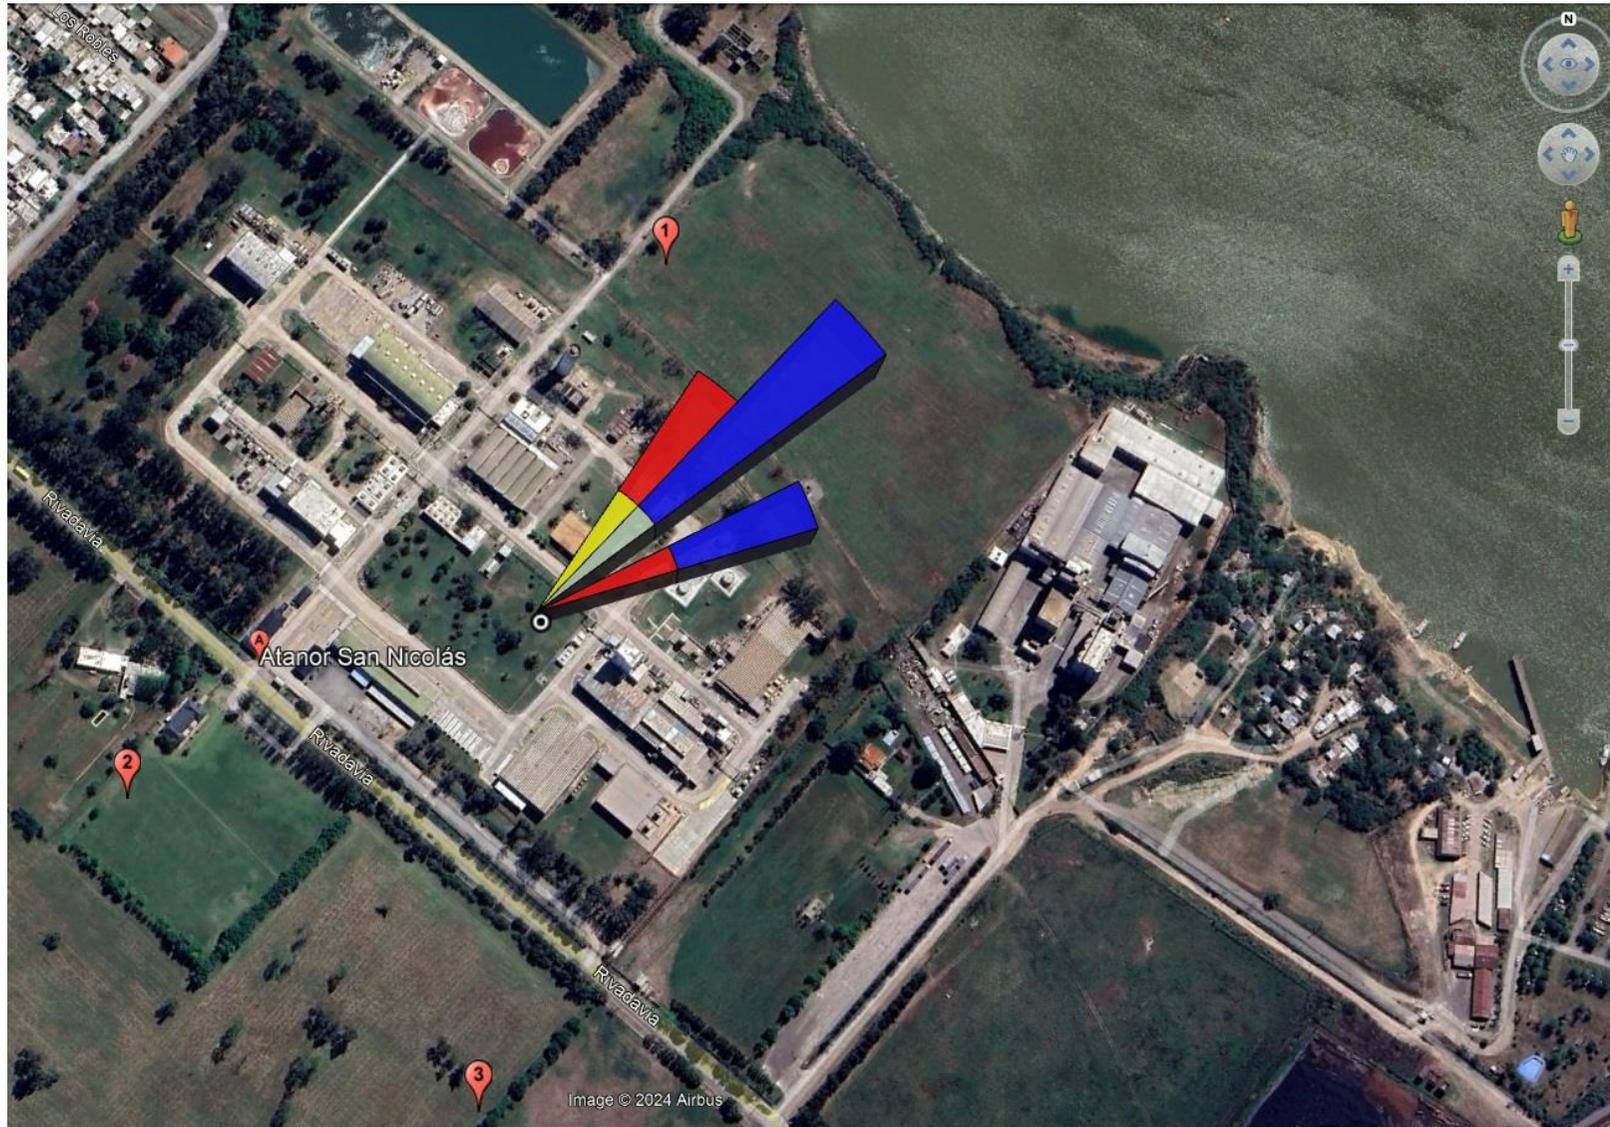
Sitios de muestreo	Coordenadas	N° de muestra y analito
Punto 1: Próximo a cámara de aforo	S: 33° 20' 41.96" O: 60° 11' 15.21"	12266 V- NH ₃ 12267 V -VOCS 12268 V -AMINAS 12255 V - NO ₂
Punto 2: Detrás de comedor	S: 33° 20' 52.41" O: 60° 11' 27.44"	12269 V- NH ₃ 12270 V - VOCS 12271 V - AMINAS 12256 V - NO ₂
Punto 3: Próximo a terreno portuario	S: 33° 20' 58.12" O: 60° 11' 19.39"	12272 V- NH ₃ 12273 V - (H ₂ S) 12274 V - AMINAS 12257 V - NO ₂

d) Imagen satelital con ubicación de estaciones de muestreo y dirección del viento predominante:
