Ref.: EX-2021-10427446-GDEBA-DGAOPDS

<b>RAZON SOCIAL:</b>	ATANOR S.C.A.	
<b>RUBRO:</b>	Fabricación y fraccionamiento de sustancias químicas	
<b>DOMICILIO:</b>	Dr. Román Subiza N°1150	
	<b>LOCALIDAD</b>	San Nicolás
	<b>PARTIDO</b>	San Nicolás
	<b>COORD. GPS</b>	S 33° 20' 49.49" – O 60° 11' 24.41"
<b>FECHA:</b>	15 de Enero de 2025	
<b>ACTAS:</b>	ACTA: B N° C10835 - ATM N° 953/954

## MONITOREO DE CALIDAD DE AIRE

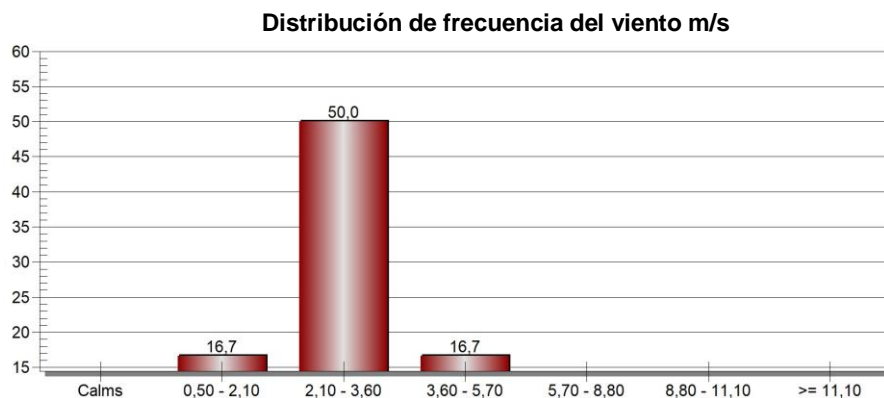
Durante todo el período de monitoreo, el viento predominante fue mayormente proveniente del sector Noreste, con una velocidad promedio de 2,72 m/s.

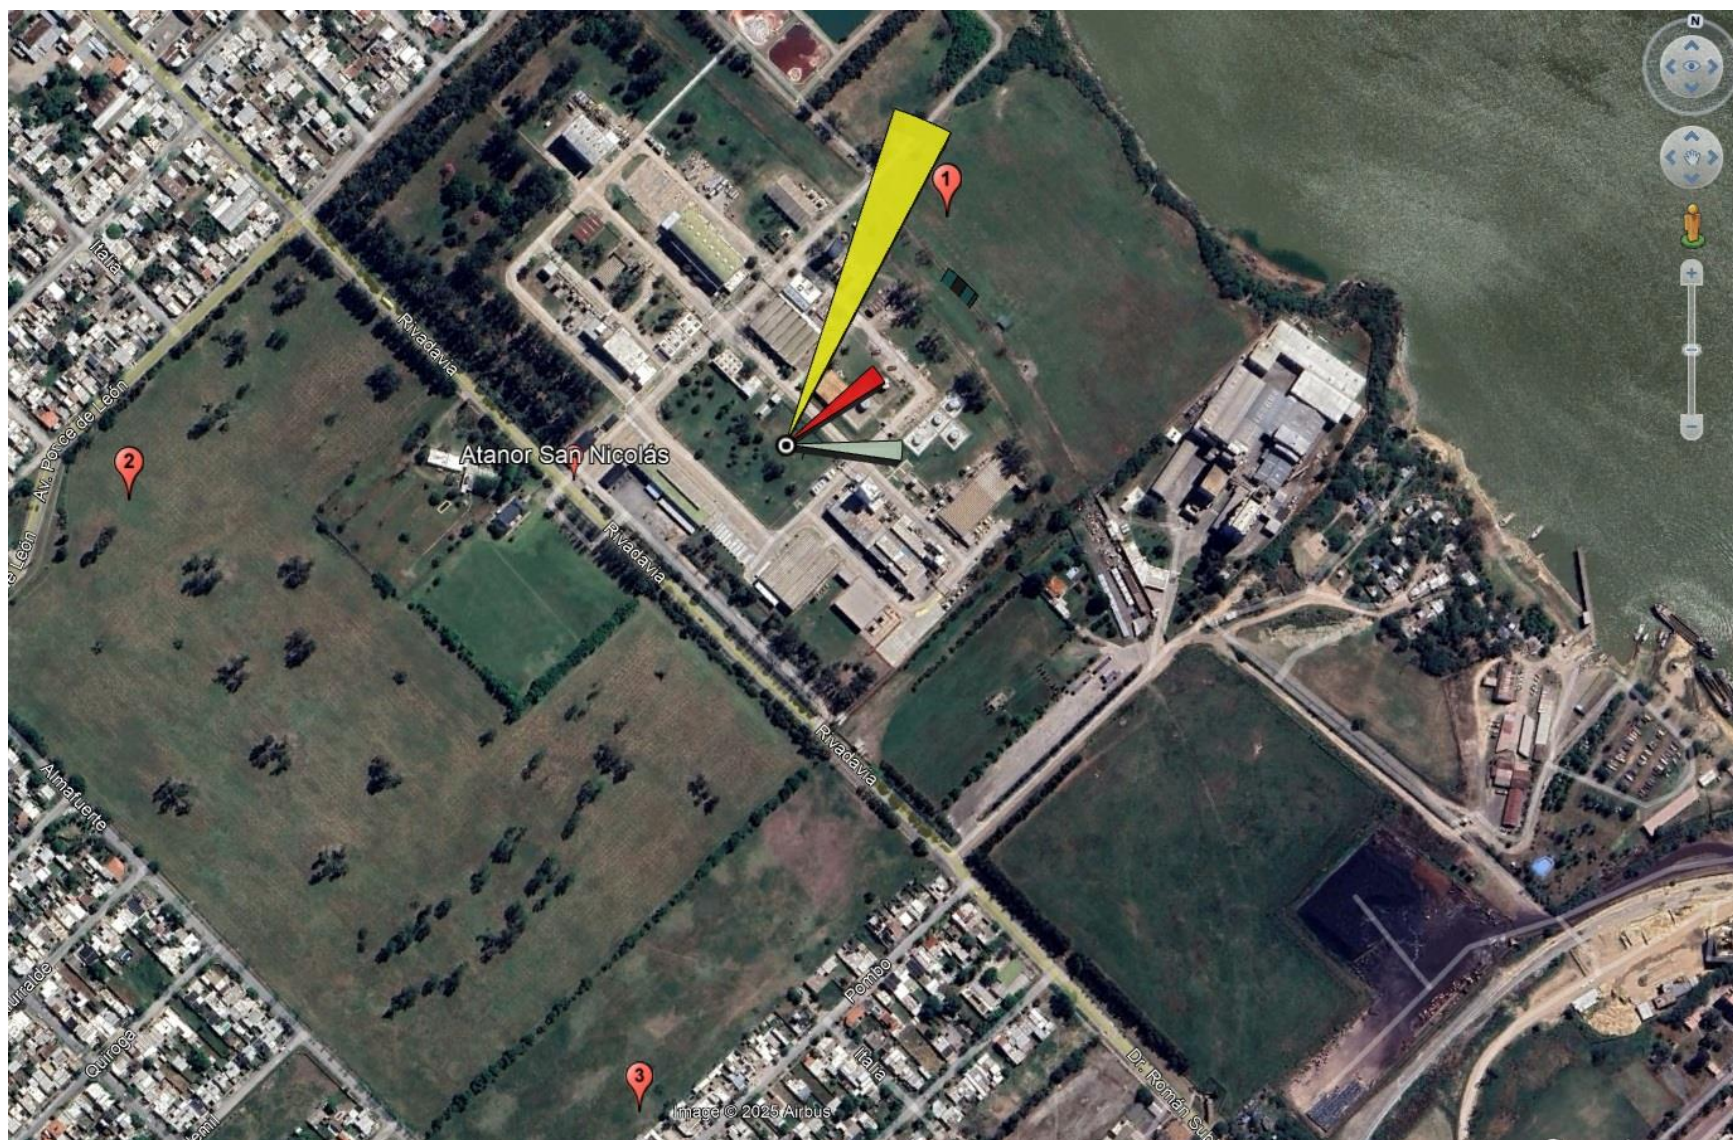
d) Imagen satelital con ubicación de estaciones de muestreo y dirección del viento predominante:
