Ref: EX-2021-10427446-GDEBA-DGAOPDS

DESCRIPCIÓN DE LAS ACTUACIONES

Implementar un estudio de calidad de aire, con el fin de evaluar las posibles migraciones de emisiones gaseosas, difusas y fugitivas, hacia el área de influencia directa de la empresa, ponderando el impacto ambiental de las actividades productivas a su entorno.

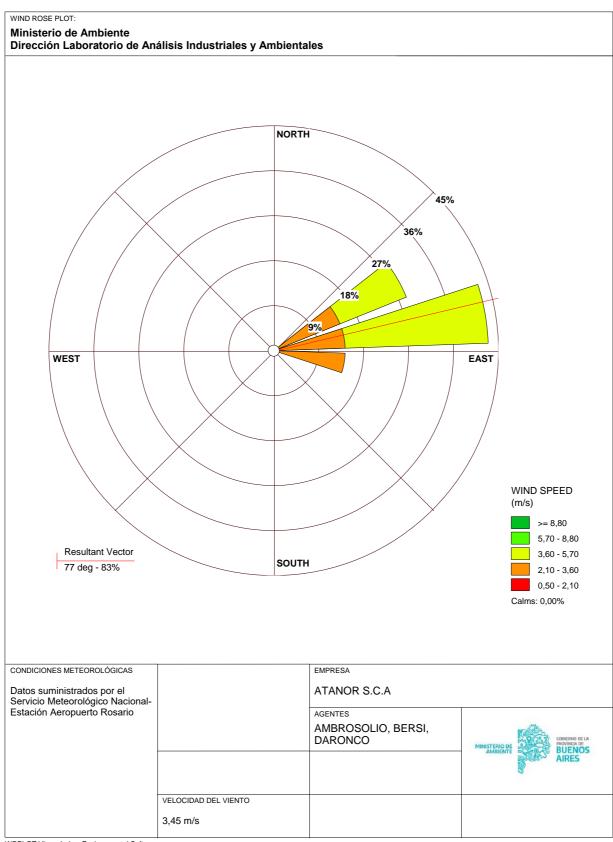
Rosa de los vientos

Durante todo el período de monitoreo, los vientos fueron de dirección variable, NORESTE-ESTE, con una velocidad promedio de 3,45 m/s.

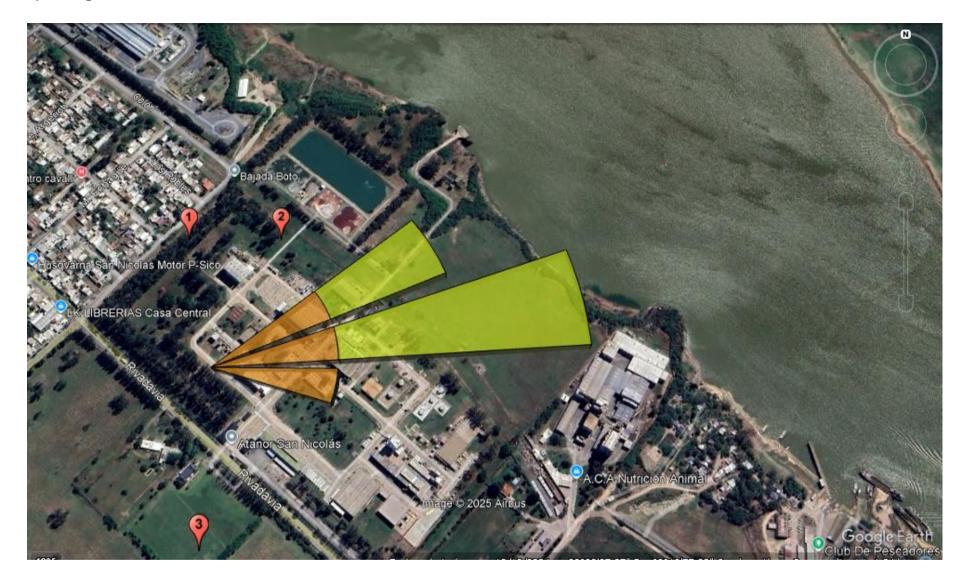
e) Imagen satelital de los sitios de muestreo:

c) Descripción de sitios de ubicación de estaciones de muestreo:

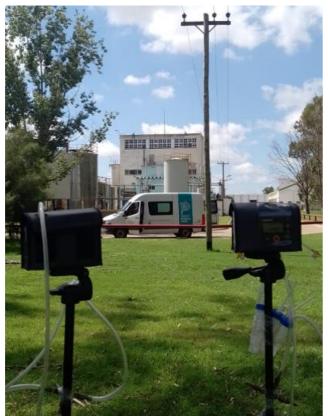
SITIO 1 SITIO 2

| Sitios de muestreo | Coordenadas | Analito | N° de muestra |
|---|---|---|---|
| Sitio N° 1: | S 33°20′40,40" | SO ₂ | 14741 V |
| Cercano a pozo N° 8 | O 60°11′27,72" | NH ₃ | 14741 A |

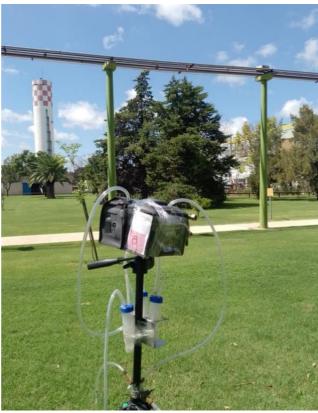
| Sitios de muestreo | Coordenadas | Analito | N° de muestra |
|---|---|---|---|
| Sitio N° 2: | S 33°20′40,40" | SO ₂ | 14743 R |
| Cercano a freatimetro N° 1 | , | NH ₃ | 14743 V |

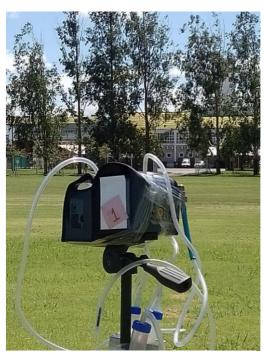
SITIO 3

| Sitios de muestreo | Coordenadas | Analito | N° de muestra |
|---|---|---|---|
| Sitio N° 3: | S 33°20′53,99" | SO ₂ | 14744 A |
| Predio frente a Atanor - | , | NH ₃ | 14745 R |
