## ORDEN DE INSPECCIÓN

| Razón Social: | ATANOR SCA | |

| Detalles: | Verificar tareas de comienzo de caracterización de lagunas. Relevar estado de la planta. Depósitos de residuos. |

### INFORME DE INSPECCIÓN

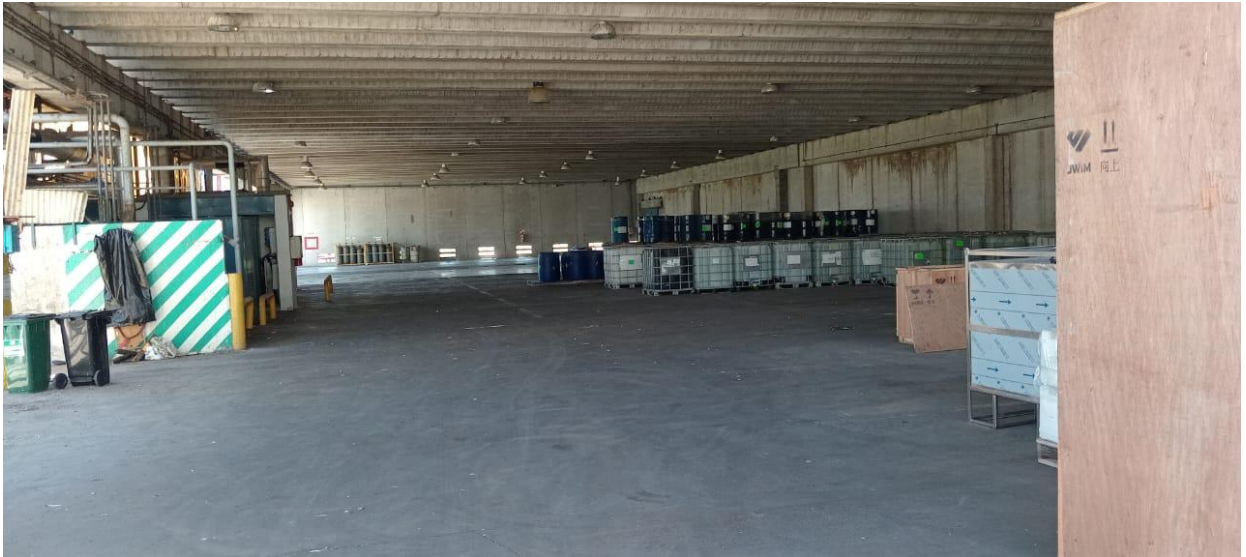
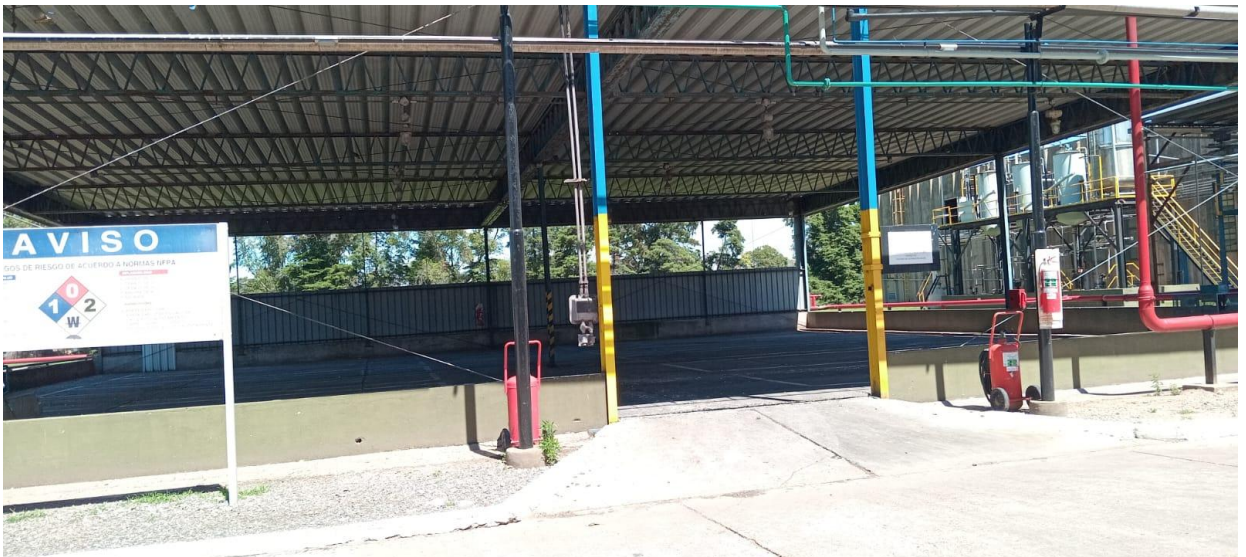
- 4) Se recorre la planta y se observa sin actividad productiva, personal realizando limpieza y cuidado de las instalaciones. Se recorre el depósito de residuos y lugar de almacenamiento de materia prima, en ambos lugares no han retirado producto.

Depósitos de Materia prima y Producto a reciclar

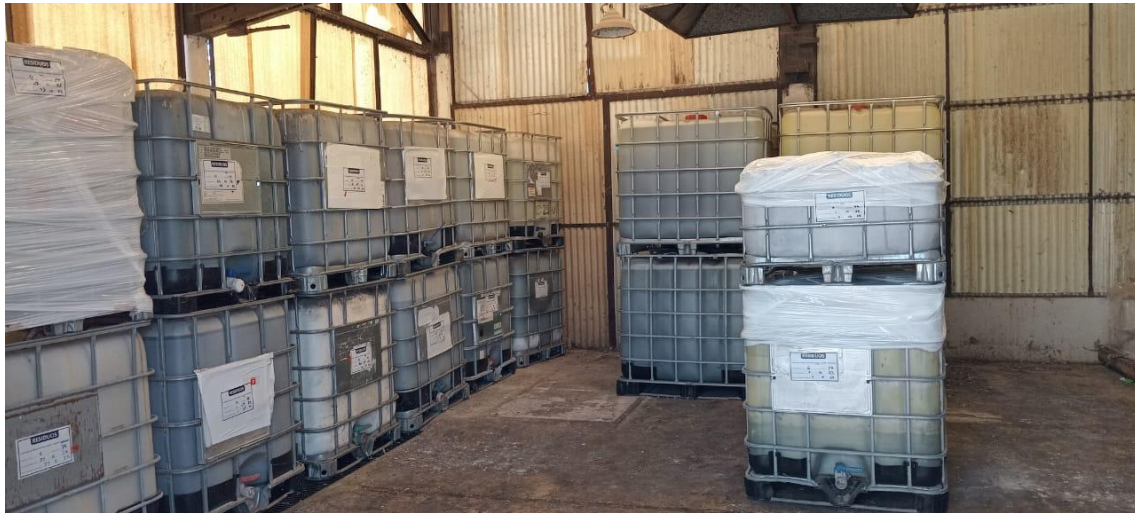
Depósito de residuos Especiales

- 5) El control topográfico de las lagunas lo realizó la empresa DSL, mediante la utilización con Dron
- 6) Se solicita a la empresa solicitar el retiro de precintos por parte del ADA para retirar residuos especiales y trabajos de limpieza de los tanques

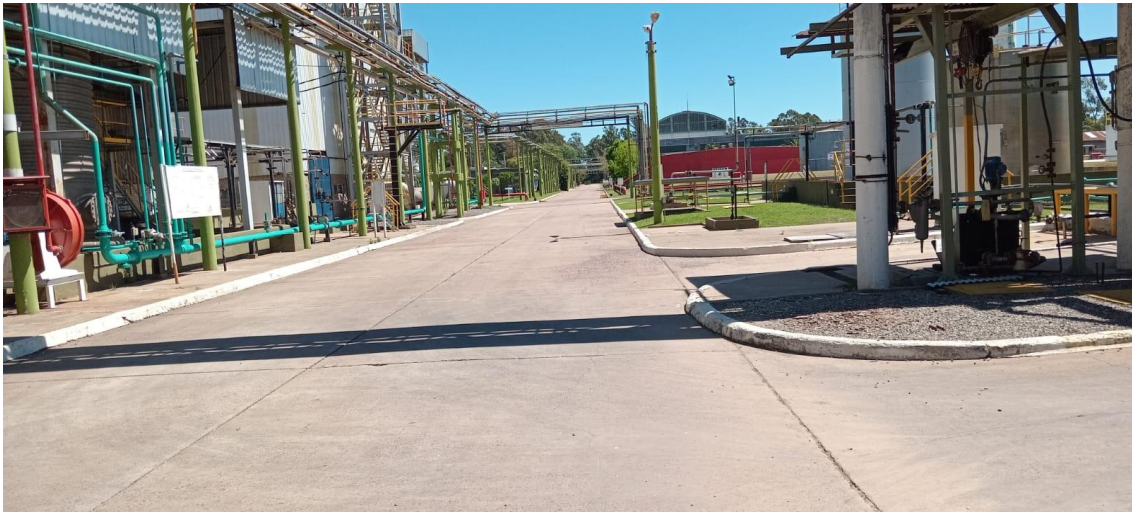
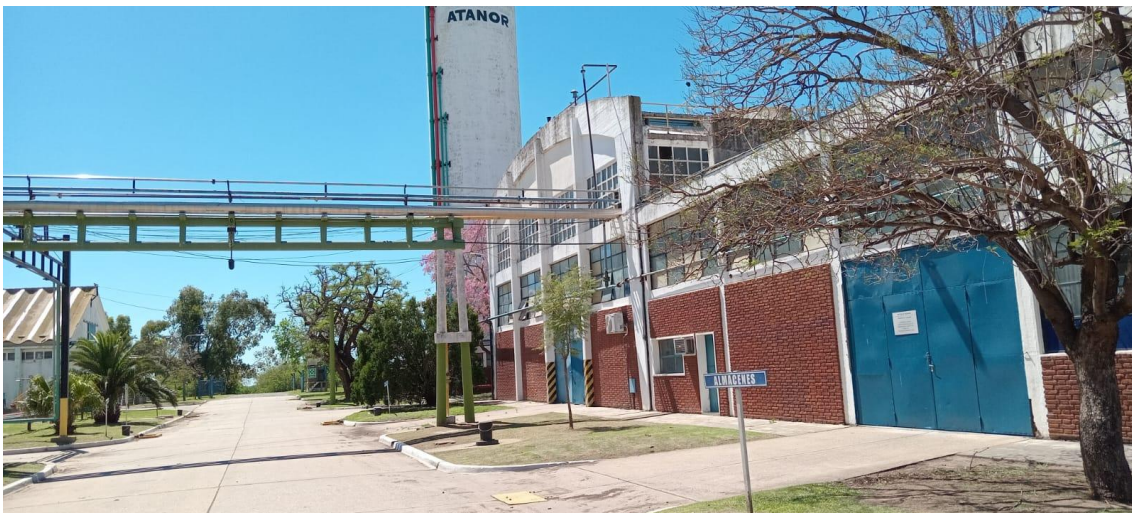
- 1) Actualmente se encuentran sin actividad productiva, con una dotación aproximada de 24 personas en tareas generales de 6:00 hs a 22:00 hs, de lunes a viernes, y sábado de 6:00 hs a 14:00 hs, quedando guardia durante la noche y fin de semana
- 2) A mi arribo se observa faja de clausura colocadas por el ADA en los portones e ingreso a la planta

Planta sin actividad productiva

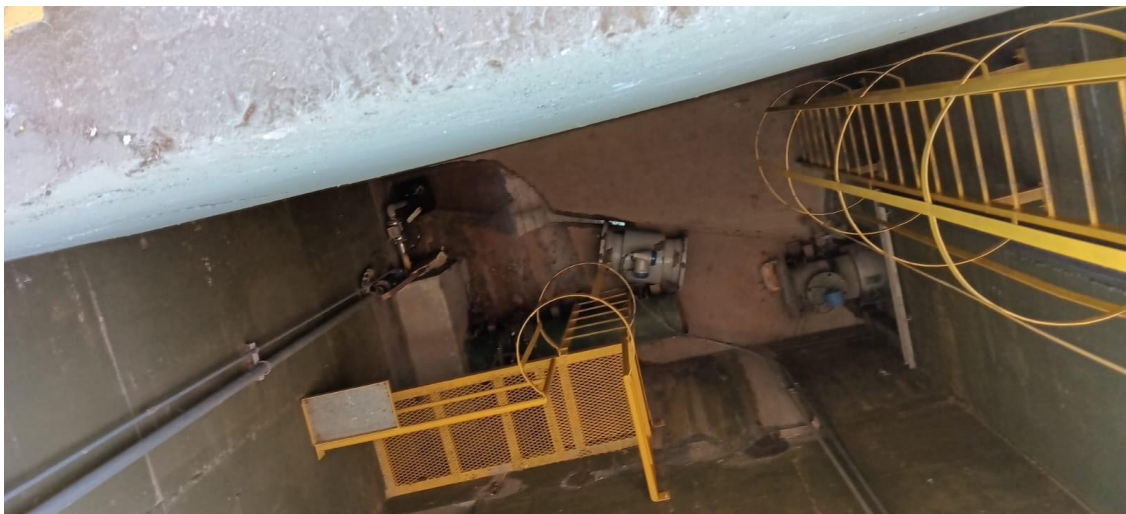
Cámara de aforo Interior

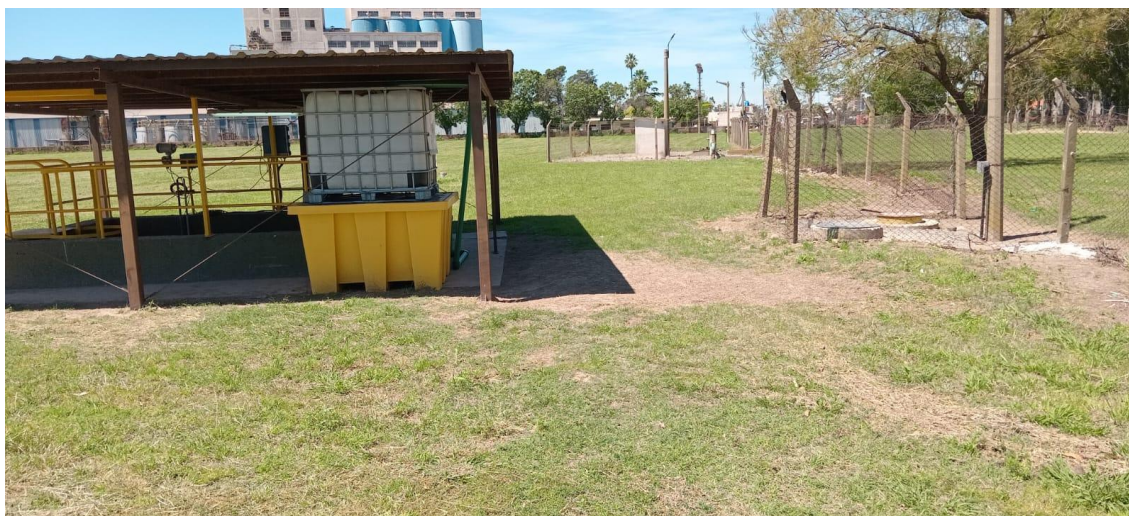
Cámara de aforo exterior

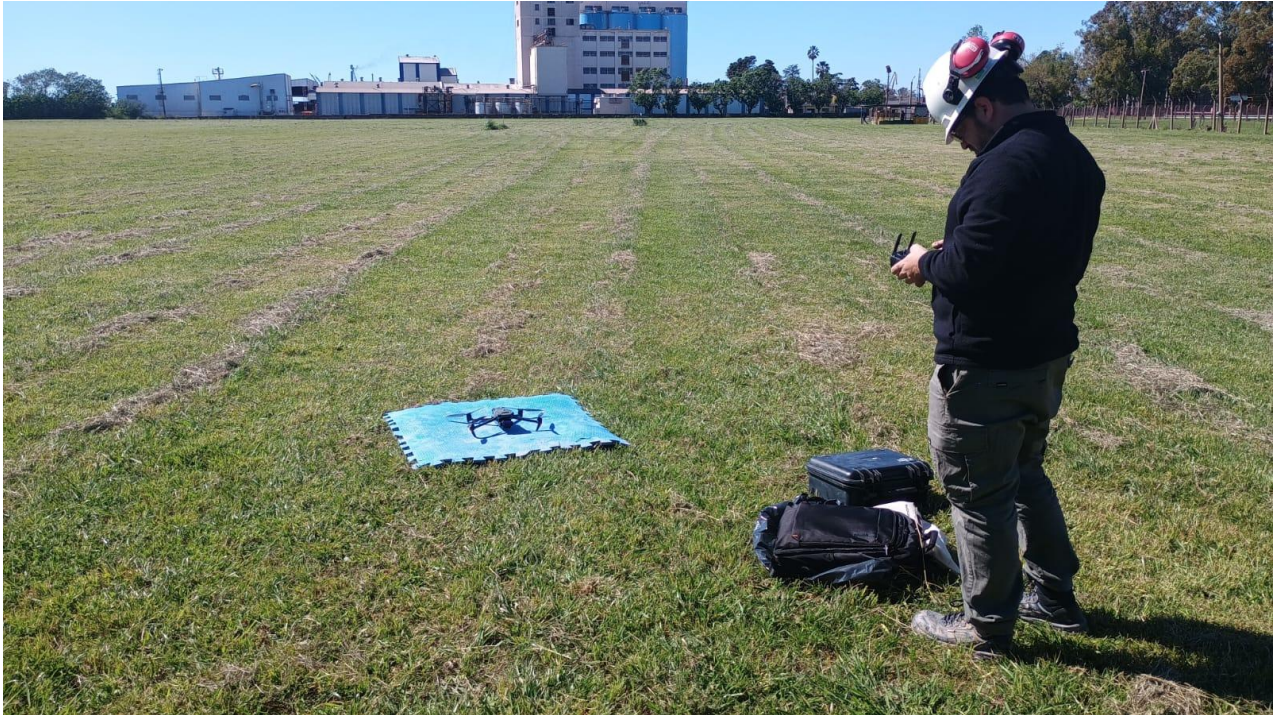
Personal con el drom para el control

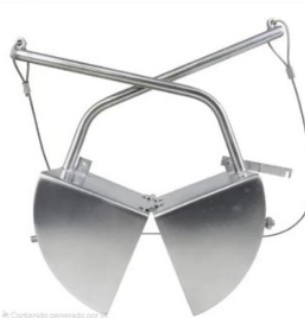
Draga (muestras superficiales de sedimentos)  
Muestreador de lodos (para muestras en profundidad)

Es importante mencionar que el segundo elemento de toma de muestras permite, por su diseño, la toma de muestra a profundidades específicas, lo que resulta en esta situación, un elemento crítico para asegurar las muestras según las profundidades que puedan resultar de la Batimetría de doble frecuencia.
