### INFORME DE INSPECCIÓN

<b>Acta/s Nro.</b>	C00024878/9		<b>Nro. OI</b>		
<b>Fecha</b>	15- 07- 25	<b>Hr. Inicio</b>	10:00	<b>Hr. Fin</b>	14:45
<b>Motivo</b>	Inspección de control de la empresa				
<b>Razón social:</b>	ATANOR SCA				
<b>Rubro:</b>	Fabricación o fraccionamiento de sustancias químicas Plaguicidas y Productos Químicos de uso Agropecuario				
<b>CUIT / DNI</b>	30-50065891-2				
<b>Domicilio:</b>	Roman Subiza 1150				
<b>Localidad:</b>	San Nicolas	<b>Partido:</b>	San Nicolas

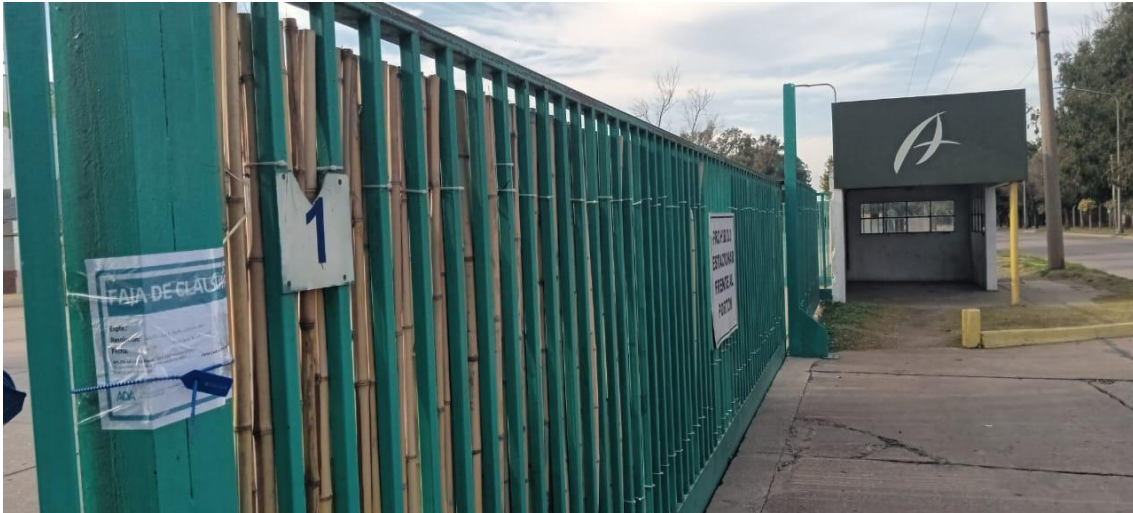
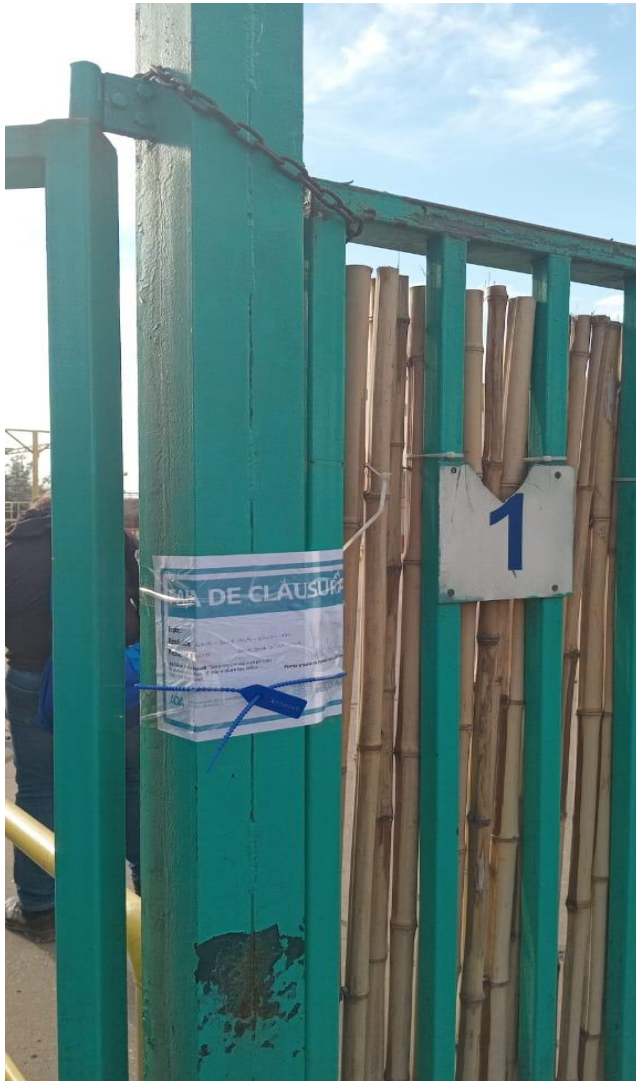
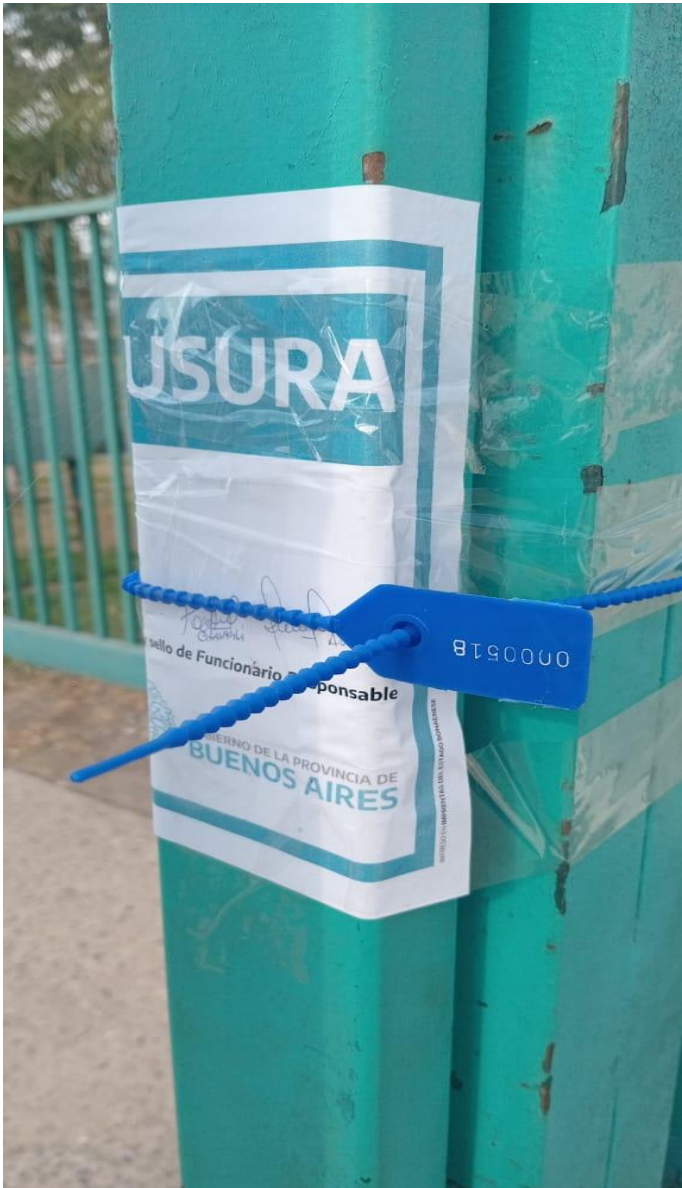
- 1) Al arribo de a la empresa se observa los portones de ingreso cerrado con fajas de clausura y precintos que coloco el ADA, solo habilitada la puerta para el ingreso y egreso de personal
- 2) La empresa se encuentra sin actividad productiva. Se recorre las instalaciones y no se observa actividad productiva, me indican que actualmente

FOTOS DE PORTON DE INGRESO DE LA EMPRESA, CON FAJA DE  
CLAUSURA Y PRECINTOS

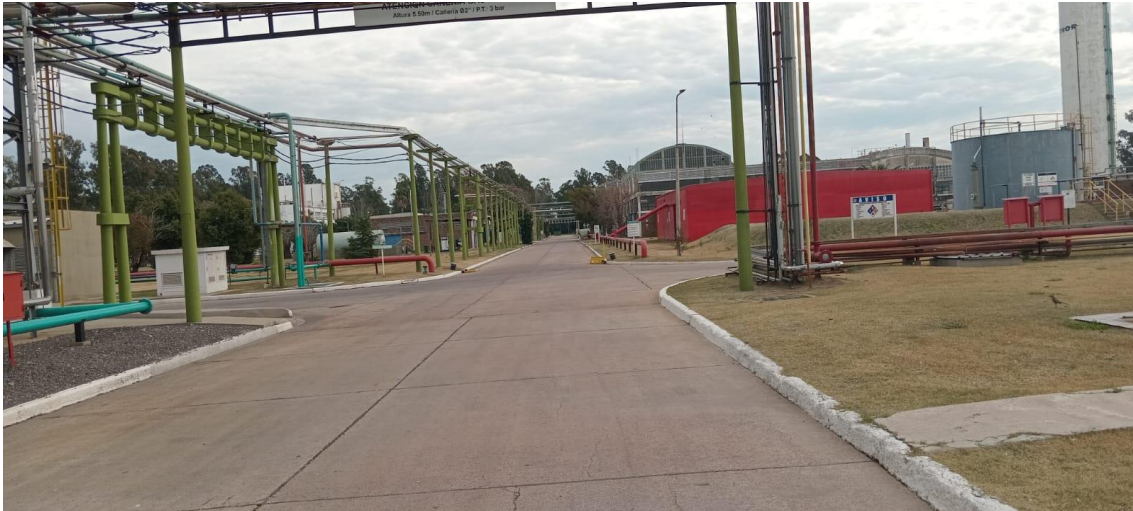
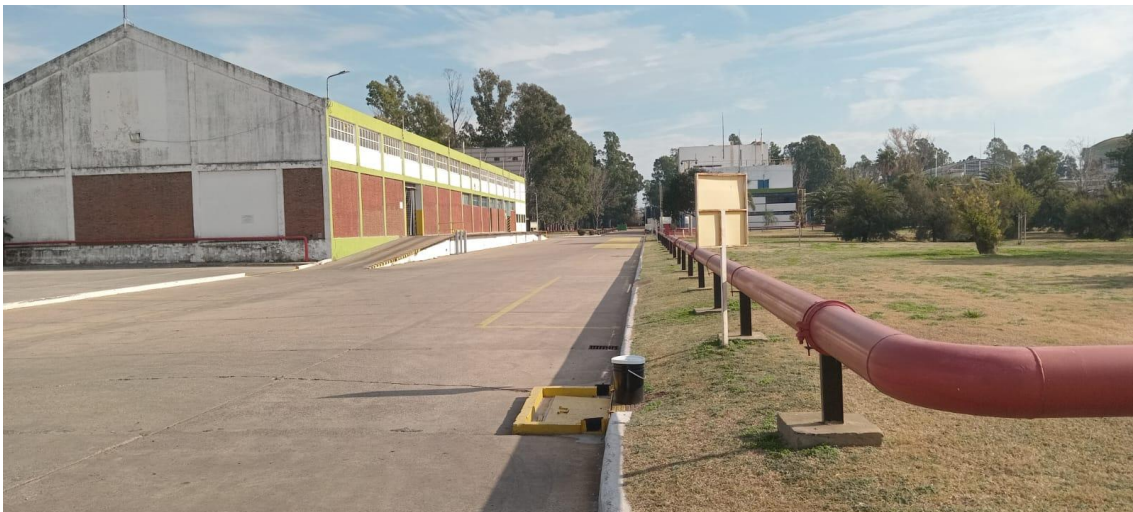
## ESPACIOS DE TRABAJOS SIN PERSONAL NI ACTIVIDAD PRODUCTIVA

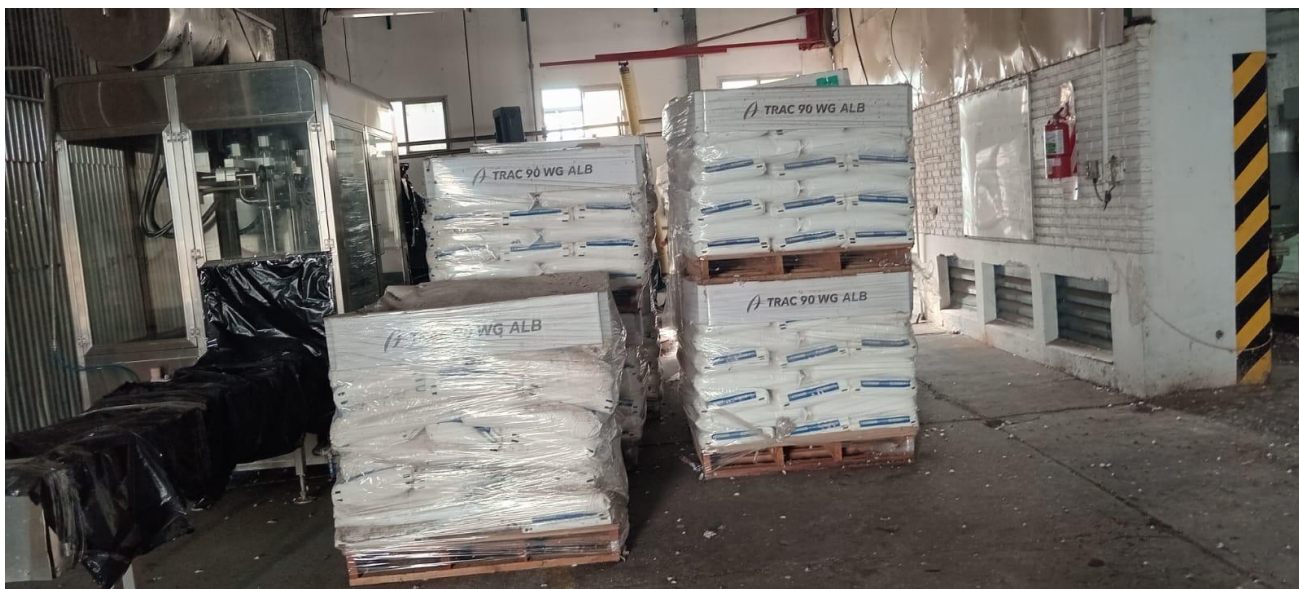
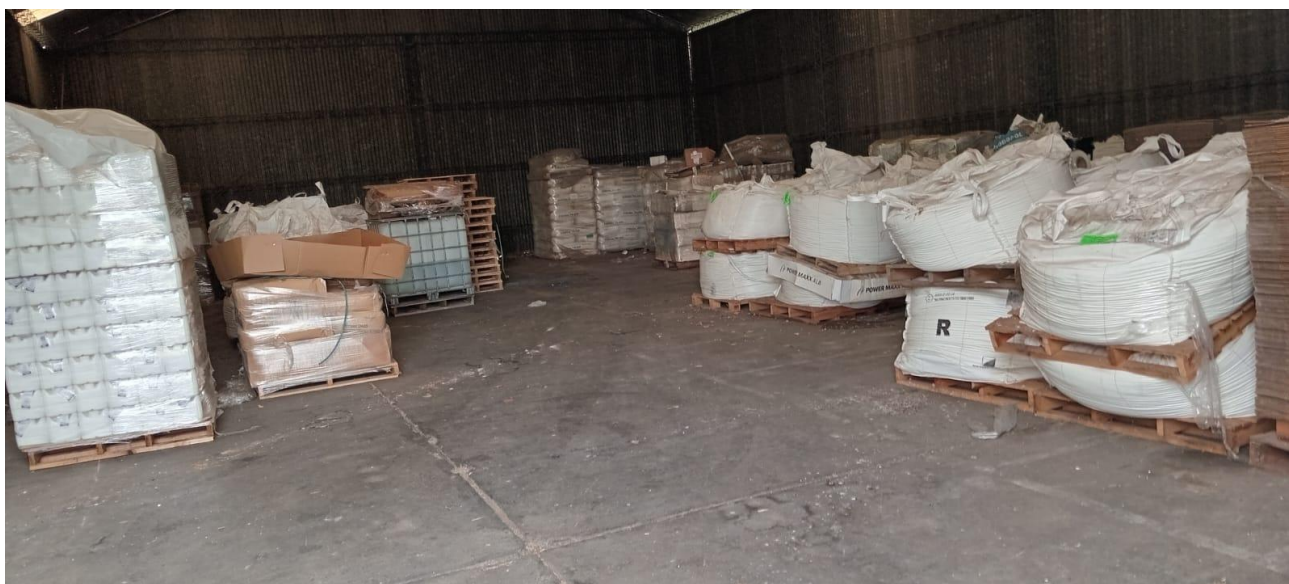
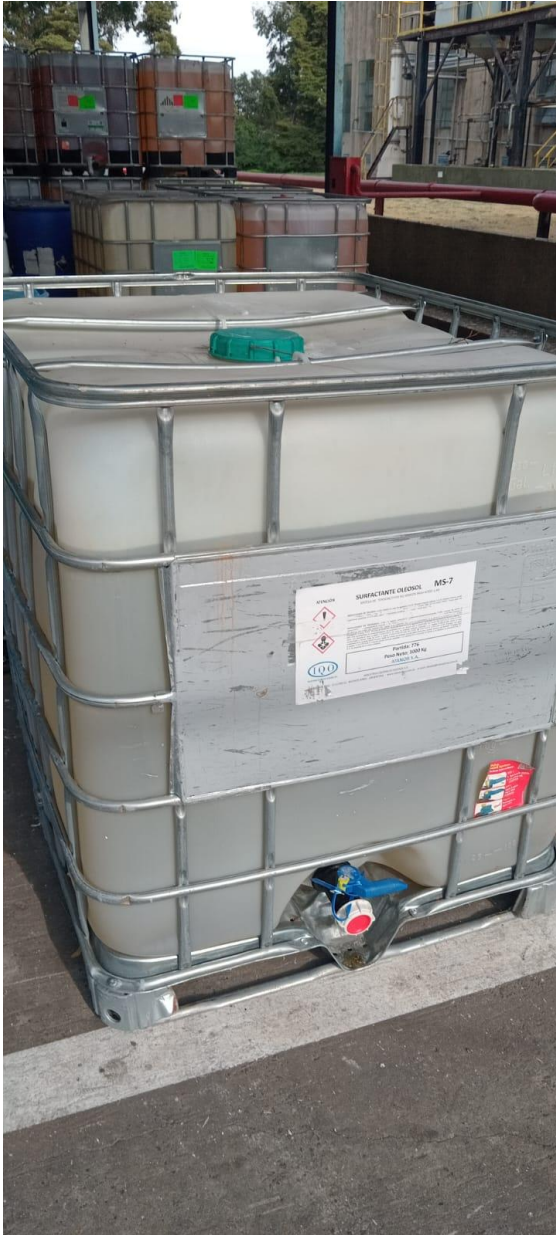
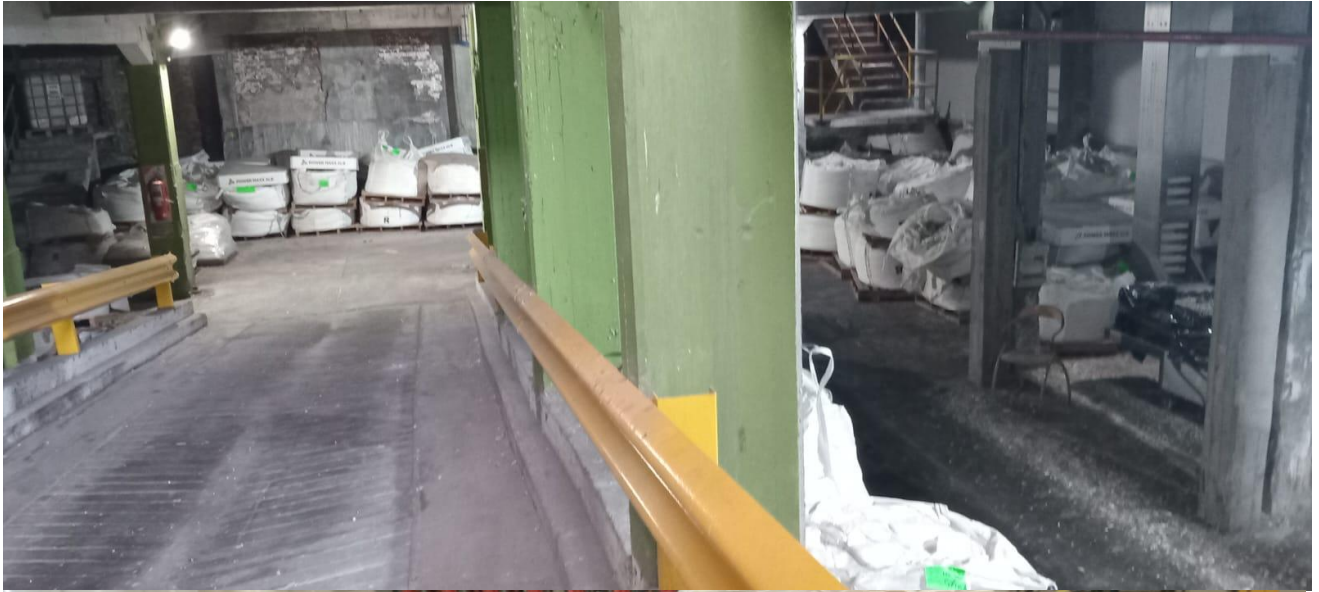
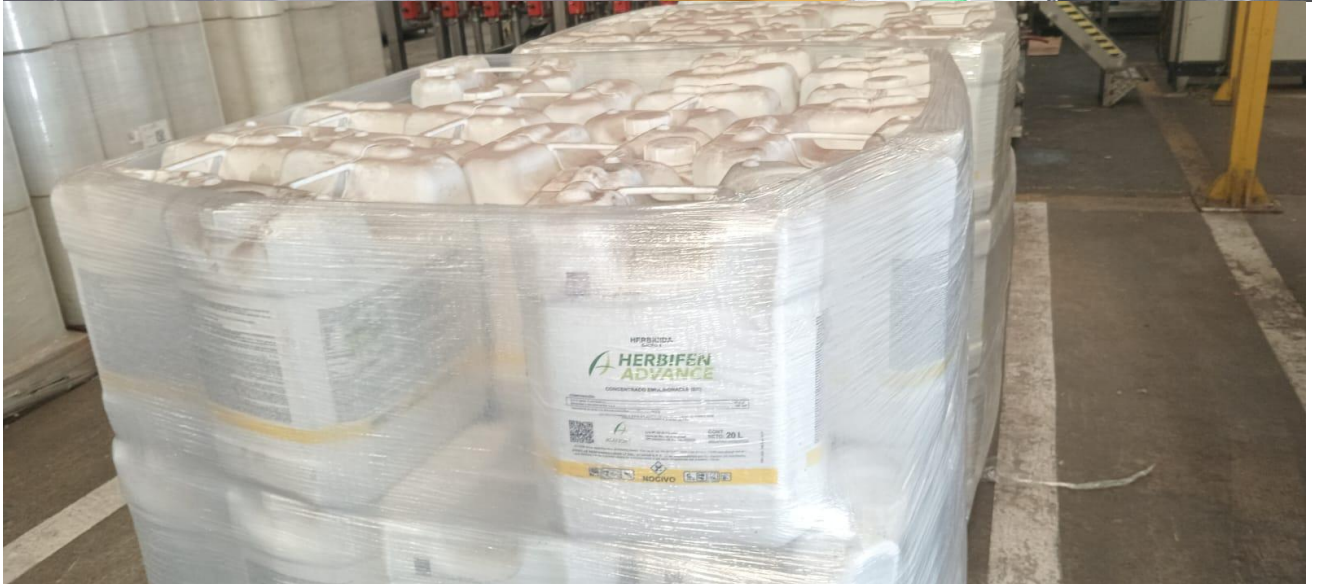
4) Se recorren los distintos sectores encontrando aproximadamente, observando: A - Zona de depósito (al lado de envasado: 20 tambores x 200 litros de Hemectante B70, 5 tambores x 200 Litros y 1 bin de 1000 litros de Surfactante Oleosol, 4 tambores x 200 litros de Producto Nipacide, 28 bines x 1000 litros y 2 tambores x 200 litros y pallets con 50 bibones x 20 litros de agua de reproceso y lavado, 4 bines x1000 litros de acido clorhídrico , 1 tambor de metiletilcetona x 200 litros, 3 bolsones de sal gruesa solida, 1 bin con 800 litros de Polietilenglicol. B - En zona de depósito (donde se encuentra el equipo de frio) 18 bines x 1000 litros de atrazina liquida para reproceso, 2 bines x 1000 litros de hipoclorito de sodio, 38 bines de agua de lavado de proceso, 89 tambores x 200 litros de surfactante oleosol, 7 tambores de acetona, 2 tambores de Cublen DNC-450 1 de Destilado 100, 12 bines de agua amoniacal x 1000 litros, 7 bines x 1000 litros de Biocida y 34 bolsones de atrazina granulada para reproceso. C - en el exterior se observan tanques conteniendo Isopropilamina y Etilamina, ambos desvinculados en la salida, tanques de 50 M3 de capacidad contiendo 40 % de Soda caustica, tanques conteniendo Hervifen y sal de amina como producto terminado. D – En zona parque de tanques con materia prima, conteniendo Ester 2 EH, Ester 2,4 DB, Base herbicida y sal de amina. E) En la planta de glifosato se observan aproximadamente 150 bolsones de glifosato solido a reprocesar. F) En sector planta de envasado de atrazina, 19 pallets con 48 cada uno de bolsa x10 kilos de atrazina granulada, 7 cuñetes x 91 kg de Sal de amonio-policarboxilato y 15 bidones x 20 litros con atazina, F – Bidones de 20 litros nuevos y vacios en distintos sectores de la planta.

BINES, BOLSONES Y TAMBORES (MATERIA PRIMA Y PRODUCTO A REPROCESAR) DESCRIPTOS.

- 6) Debido a que el relevamiento es muy generalizado, se le solicita a la empresa, enviar al Ministerio de Ambiente, a la brevedad posible, en detalle de un listado y cantidad de los productos, materia prima y envases

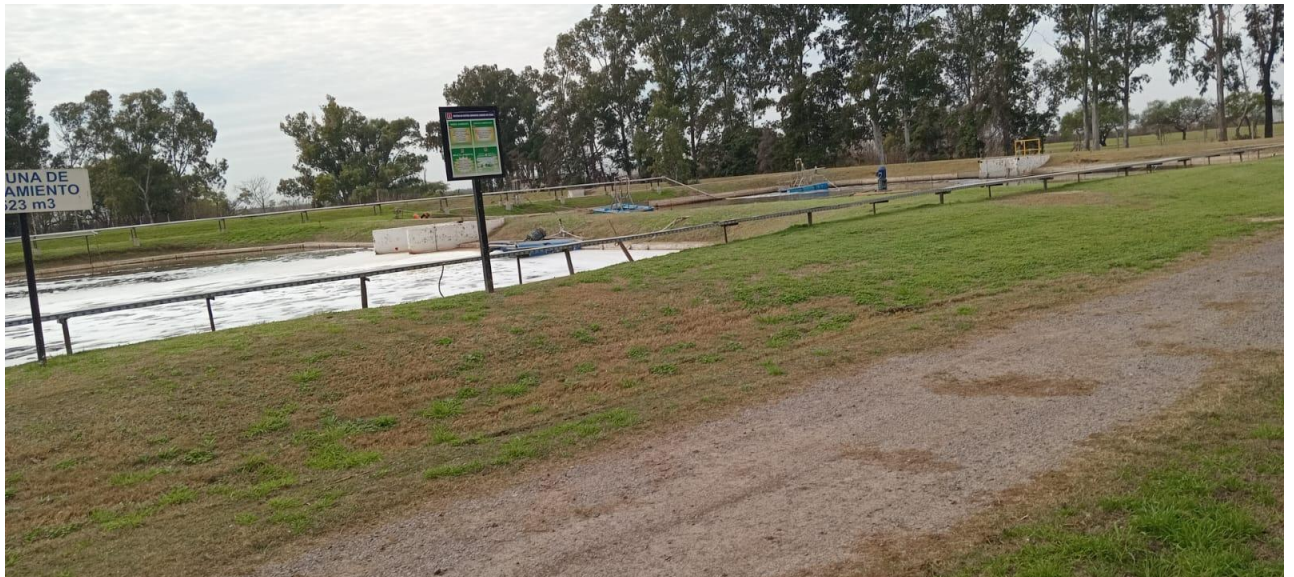
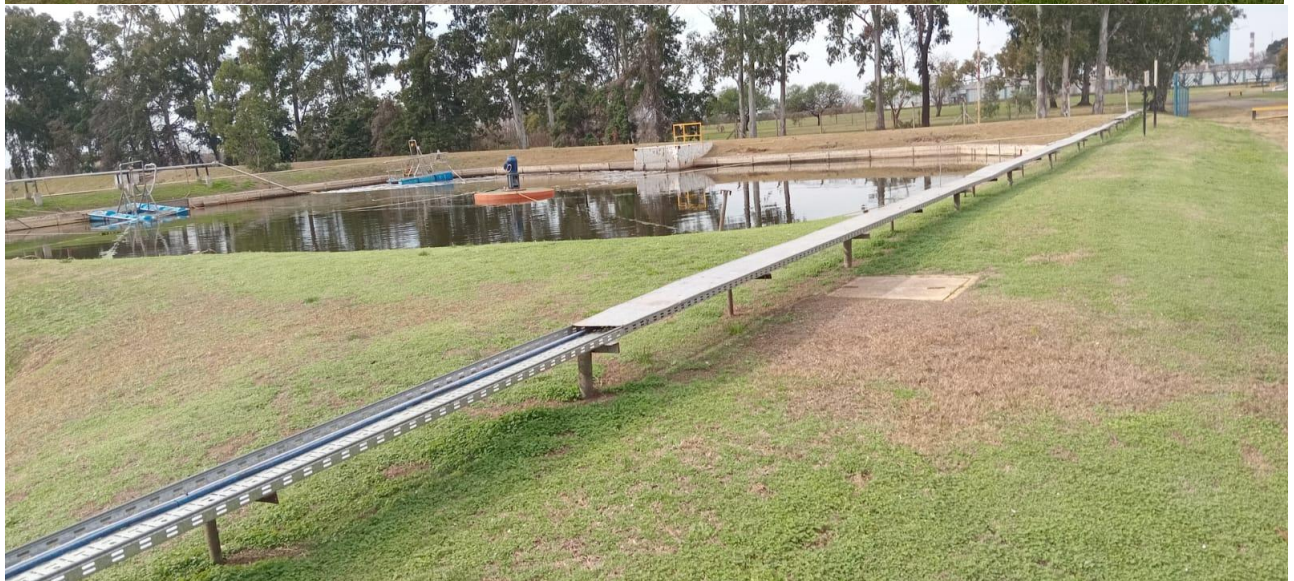
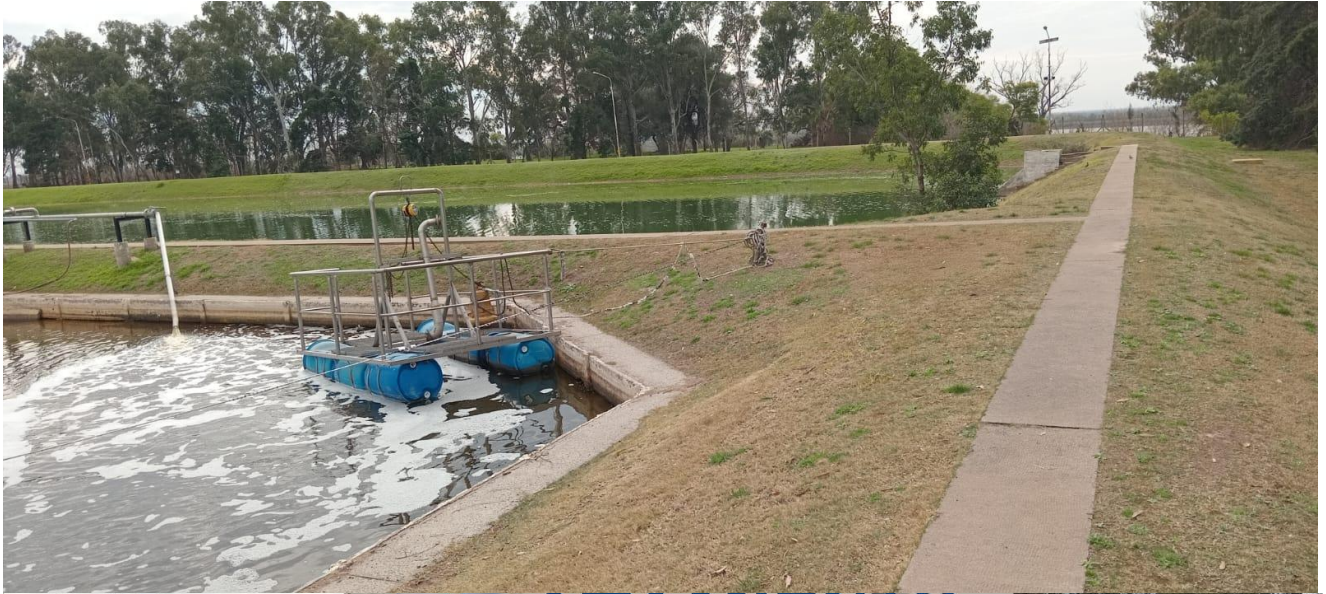
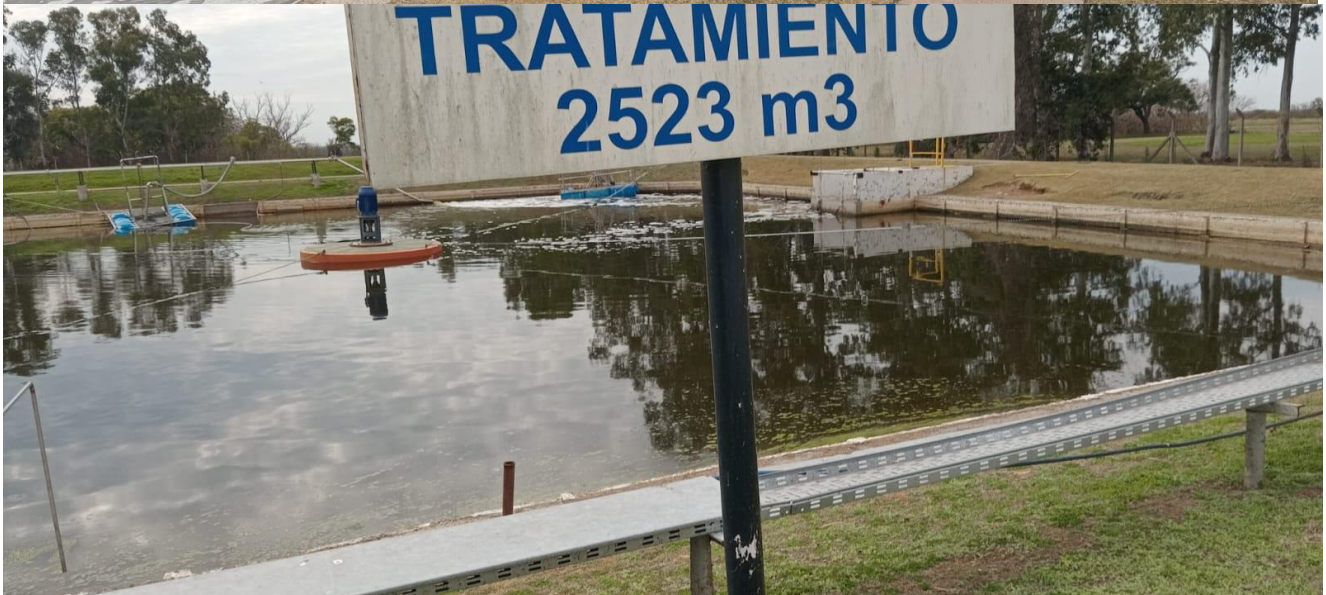
## PLANTA DE TRATAMIENTO DE EFLUENTES LIQUIDOS

- 9) Se recorre la zona de plantas de tratamiento de efluentes y en la aireación en una pileta
- 10) En el área de cámara de aforo se observa la desvinculación de de la cañería, la zona del terreno seco.

Derivar al Área de Residuos especiales con motivo a que la empresa deberá retirar los líquidos y barros de las piletas de tratamiento de efluentes de acuerdo a lo indicado por el ADA.

Derivar a Estudio de Impacto Ambiental para tome conocimiento del cierre de planta de tratamiento de efluentes impuesto

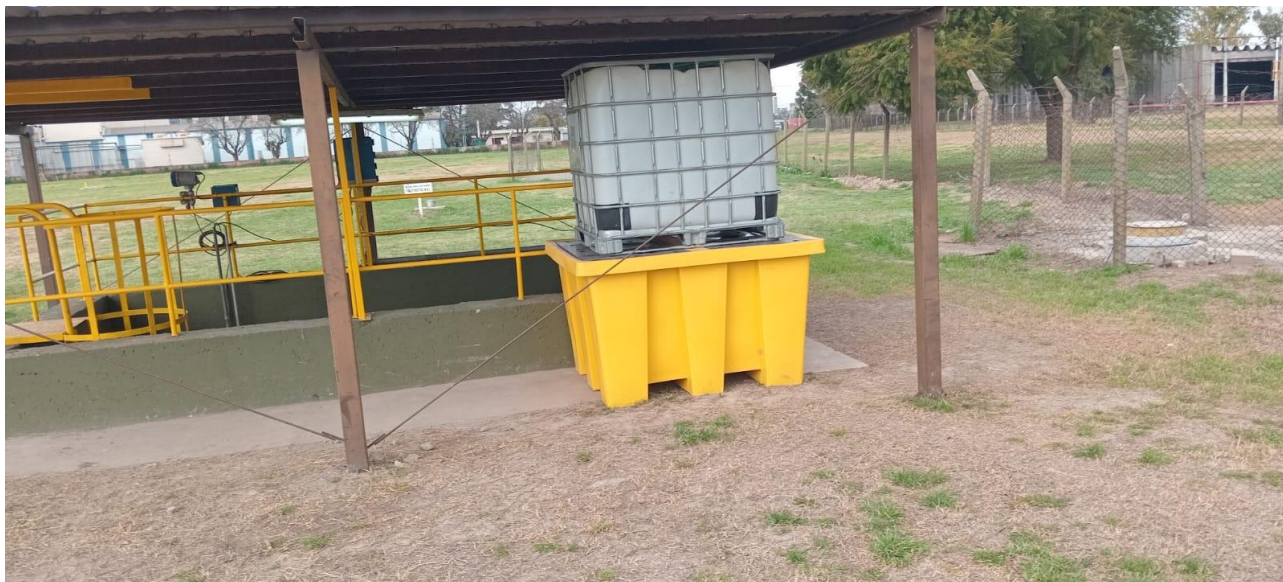
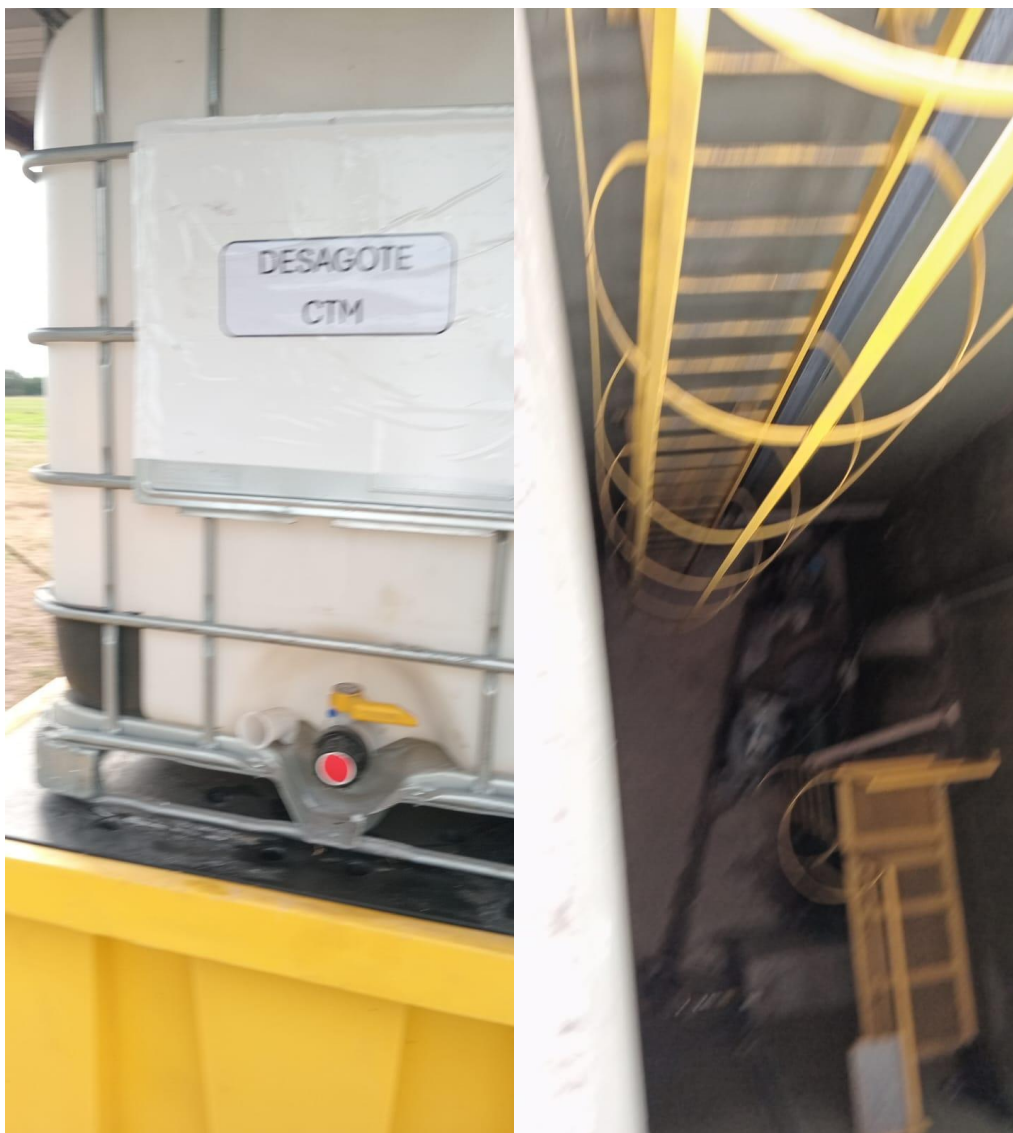
EXTERIOR E INTERIOR DE CAMARA DE AFORO – TANQUE DE RECOLECTOR DE LIQUIDOS (CTM)

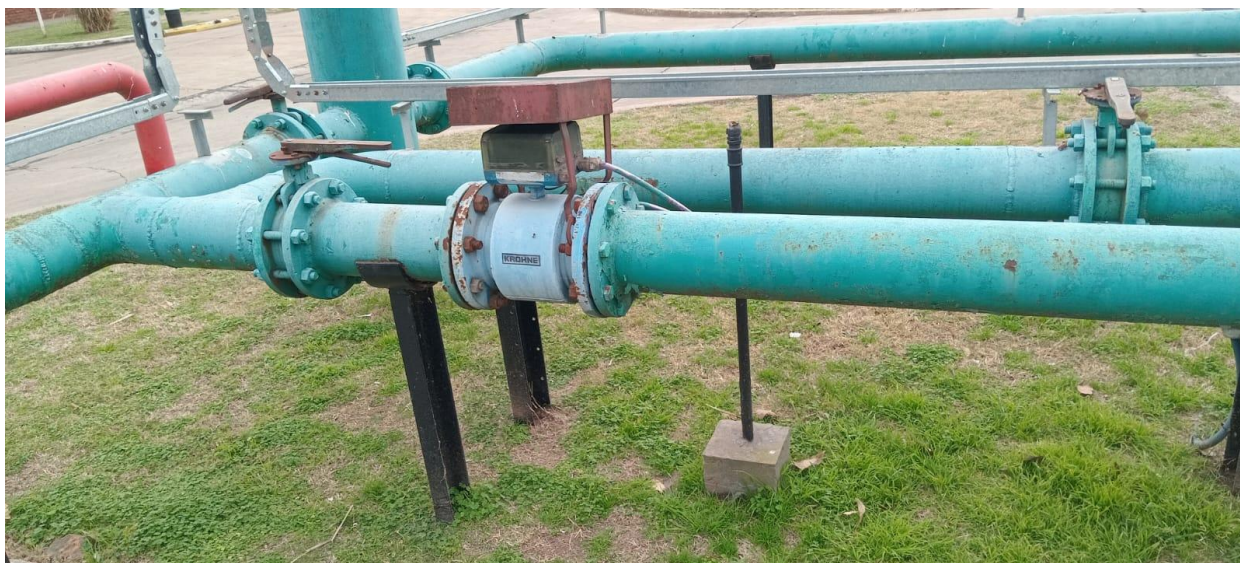
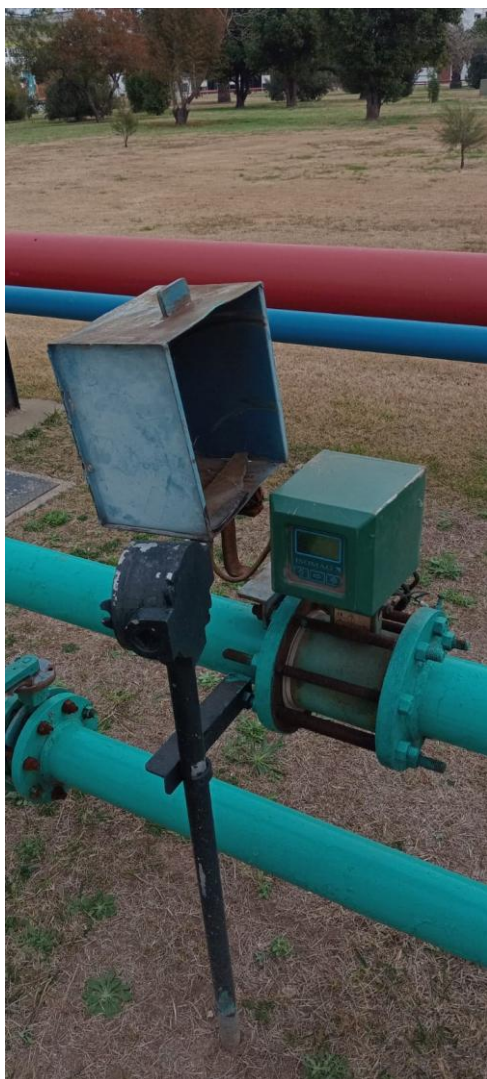
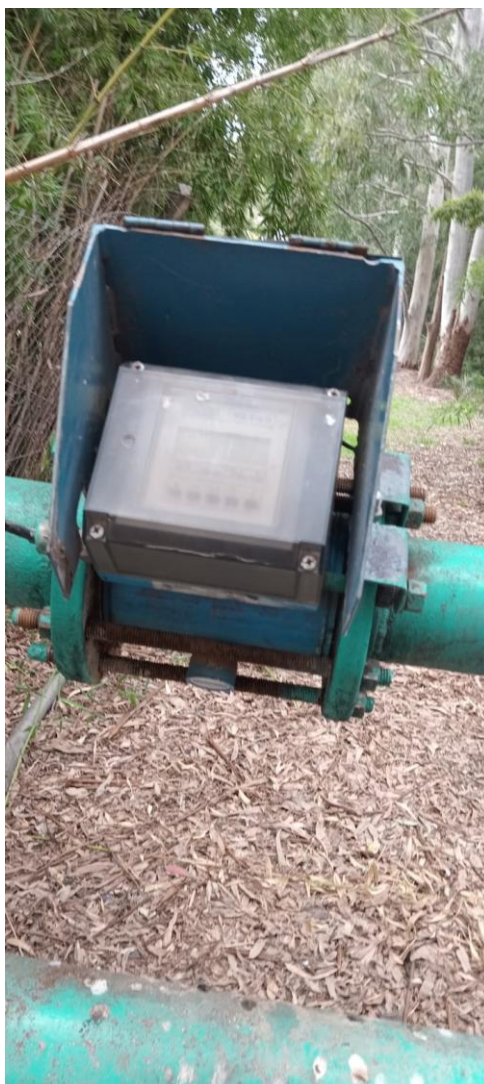
3) Los pozos de extracción de agua se encuentran activos (Pozo N° 4 Consumo Total 966379,5 M3, el Pozo N° 6 Consumo Total 8959875,8 M3 y Consumo Total 8322566,8 M3), al momento de esta inspección sin consumo.

POZOS N° 4 – 6 – 8 DE EXTRACCION DE AGUA

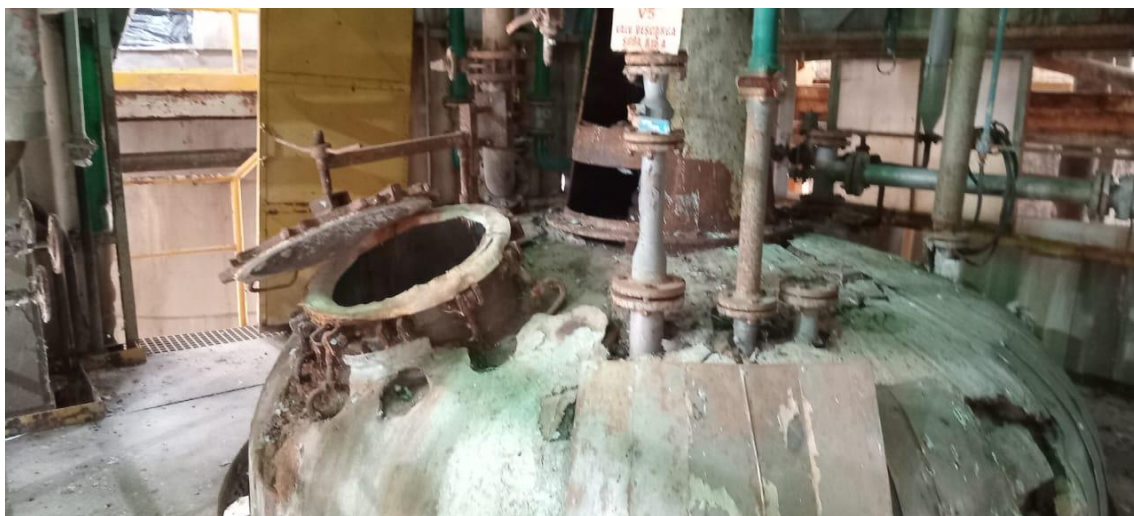
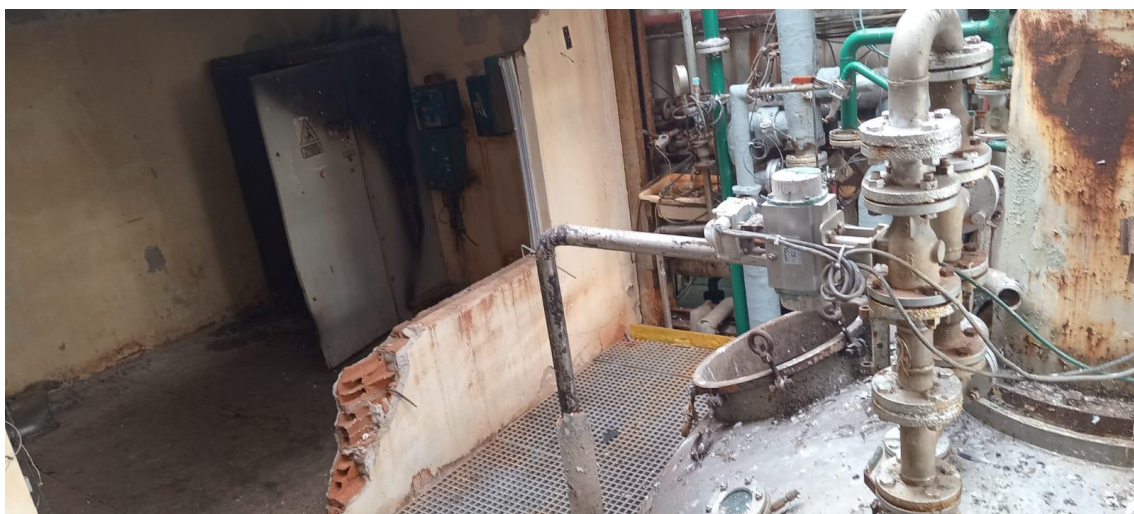
## AREA DE ANTRACINA INACTIVA

- 5) La empresa manifiesta que con respecto a la atrazina que se encuentra en planta, es un remanente inmovilizado luego del evento del 20 de marzo de 2024.

- 7) se recorre el sector de síntesis de atrazina, donde había ocurrido el evento, totalmente fuera de servicio.
- 8) El sector de calderas cerrado y sin actividad
